## レールシェリング管理の一考察

九州旅客鉄道株式会社 正会員 ○猿木 雄三  
九州旅客鉄道株式会社 正会員 力武 基樹  
株式会社峰製作所 非会員 小松 浩司

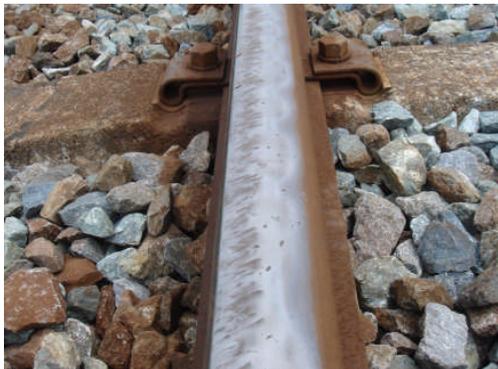
図1 シェリング群発レール

レールは軌道を構成する重要な部材であり、列車の安全・安定輸送を確保するために、レール折損を未然に防止することは保線従事者の務めである。しかし、近年当社ではレールシェリング(以下、「シェリング」という。)から発生する頭部横裂が原因で、度々レール折損事故を発生させている。特にシェリング群発箇所は、横裂の大きさ(深さ)の判定に時間を要しており、シェリング検査には非常に苦慮している状況である。図1に、シェリング群発レールを示す。

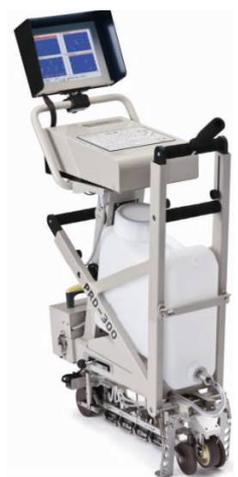
PRD300は、鉄道レール専用の手押し式超音波探傷器で主な特徴を以下に示す(図2参照)。

- ① 探触子は $0^{\circ}$ 、 $\pm 45^{\circ}$ 、 $\pm 70^{\circ}$ の5つあり、全て同時に探傷することが可能である。
- ② 距離データの入力、および探傷画像の保存が可能であるため、現場および事務所にて画像を確認することができる。
- ③ 電源はバッテリー式であるため、約4時間の連続作業が可能である。
- ④ 雨天時の使用が可能である。

図2 PRD300

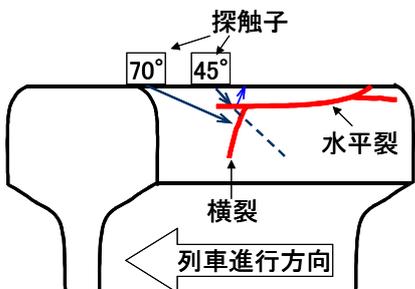
図3に、シェリングによる傷の発生状況を示す。シェリングは初めに頭部水平裂が生じ、その後列車進行方向に傷が進展し、横裂が発生すると考えられている。超音波探傷する際は、レール頭頂部からの探傷だと頭部水平裂に超音波が遮られるため、レール側面からの二探傷子法(レール横裂測定器)にて頭部横裂の大きさを測定している。

図3 シェリング群発レール

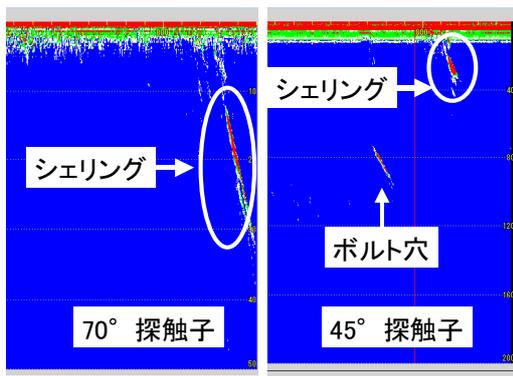
図4に、PRD300を用いてシェリング検査した探傷画像を示す。同図から、PRD300で横裂を検知していることが分かる。これは、水平裂から横裂が分岐する位置にもよるが、横裂がある程度進行すると、70°や45°の探触子で横裂を検知することが可能であることを示している。レール破断試験を行いレール長手方向の断面を確認したところ、分岐位置は、水平裂の端部付近になることが多く、PRD300を用いることでレール折損の原因となるような大きな頭部横裂が検知できると考えられる。しかし、やはり正確な深さを調べるためにはレール側面からの二探傷子法が必要不可欠である。

図4 PRD300の探傷結果

図4に示した探傷画像は、横裂測定器で26mmの横裂があると判定したレールであり、そのレールのレール破断面を図5に示す。同図から、破断面の黒ずんでいる箇所がシェリングが進行している部分であり、その深さを測定すると想定通り26mmであった。このことから、横裂測定器を用いたシェリング検査の精度が高いことが分かる。

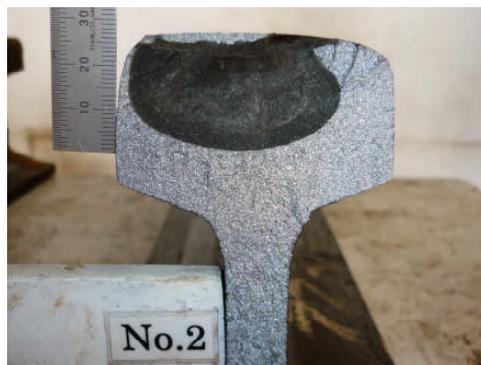
また、これほど大きな横裂断面(シェリングの大きさ)を持った横裂であれば、PRD300の斜角探触子を用いることで横裂の有無や大きさある程度把握することができると考えられる。

図5 シェリングレール破断面
