## レーザーリモートセンシング装置を用いたコンクリート欠陥探傷実験結果について

### 1. はじめに

今回はレーザー探傷装置を新幹線トンネル内で使用して覆工コンクリートの欠陥を探傷した実験結果について述べる。

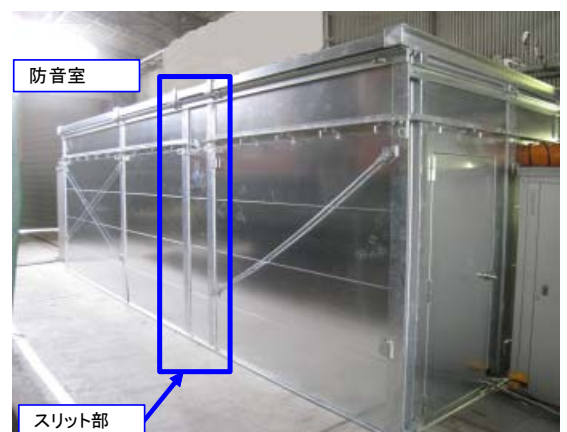
騒音は光学系に振動を与え、ノイズを増加させるため、防音材による騒音の遮蔽を行った。図3にレーザー装置全体を囲う防音室を示す。

図3 防音室外観

防音室に設けられたスリットを開け、そこからレーザーを照射した。防音室の効果を検証するため、外部騒音 96dB の状況において、防音室の有無による防音効果の検証やスリット部の開放による音圧レベル上昇の把握を行った（図4）。細点線は防音室無し、太点線は防音室有りの場合の音圧レベルである。

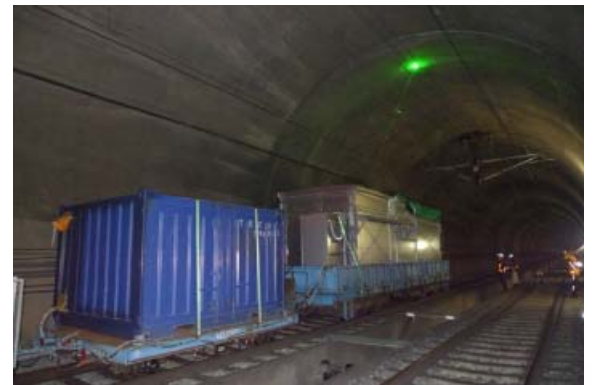
新幹線トンネル内は保守用のディーゼル機関車で装置を軌道牽引運搬することとしたが、エンジン音や振動がレーザー探傷装置のノイズとなるため、防音壁が無い状態では計測が困難であった。そこでディーゼル機関車の振動を抑制するために上記で述べた大型の除振台を用い、またディーゼル機関車のエンジン音の影響を減少させるため、防音室を構築して対応した。図5に新幹線トンネルにレーザー探傷装置を持ち込んだときの写真を示す。防音室をトロに積載して、その中にレーザー探傷装置を設置した。図中の銀色ボックスが防音室、隣の青色ボックスは制御室である。レーザーは防音室の天井を一部分開けて覆工コンクリートに向けて照射した。

図5 新幹線トンネル内のレーザー探傷装置
