## 赤外線サーモグラフィを用いた塗膜の浮きの検出

本州四国連絡高速道路(株)  
神戸大学

本州四国連絡橋の吊橋や斜張橋の塔の外表面部分の塗膜劣化検出は、日常の点検では遠方からの目視によらざるを得ない。本稿では、近接できない箇所に局所的な塗膜の剥離が見つかった吊橋主塔において、当該主塔の遠方からの塗膜劣化調査への適用を目的として、赤外線サーモグラフィ法による塗膜の浮きの検出可能性に関する調査を行った結果を報告する。

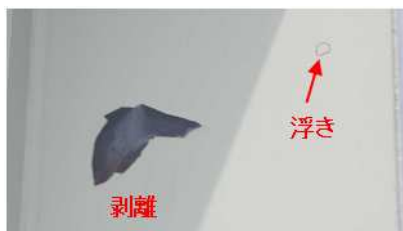
写真-1 赤外線カメラによる塗膜浮きの検出

写真-1 は、近接できる箇所で試験的に塗膜の剥離および浮きを撮影した赤外線カメラの画像（以下、「赤外線画像」と記す）および可視画像である。赤外線画像は高温部が白く、低温部が黒く表現される。赤外線画像において脱落した塗膜の周辺に剥がれが広がっている様子が確認できる。画像の右上に局所的な高温部が見つかり、触指により浮きであることが確認されている。

〔可視画像〕

〔赤外線画像〕

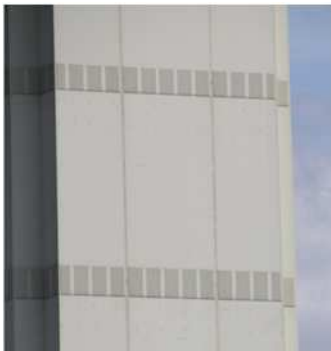
写真-3 西塔 5 段目の画像

写真-3 は第 5 段ブロックの画像であり、約 330m の距離から撮影している。日射による熱が塔内のダイヤモンドや鉛直リブに伝導することにより、これら補剛材は低温部として格子状に写し出されている。中央セルに塗膜変状と思われる高温域が見られ、後に実施した近接調査(写真-4 参照)で幅約 30cm の浮きであることを確認した。撮影距離 330m の時、画像の 1 ピクセルは幅約 5cm に相当し、この変状は横方向に 6 ピクセル程度で表現されている。一方、14 及び 15 段目には、いずれも幅約 5cm、30 段目には幅約 10cm の浮きが近接検査で確認されたが、赤外線調査では確認できなかった。これらの変状は赤外線画像では 1~2 ピクセル以下となる。検出できる変状の大きさは画像の解像度に依存し、小さい変状の検出には一定の限界があるが、概ね数ピクセル以上に表現される浮きであれば、赤外線画像で検出できることが確認でき、赤外線調査は広範囲の面を対象にスクリーニングを行う手法として概ね有効であると判断した。

〔可視画像〕

〔赤外線画像〕

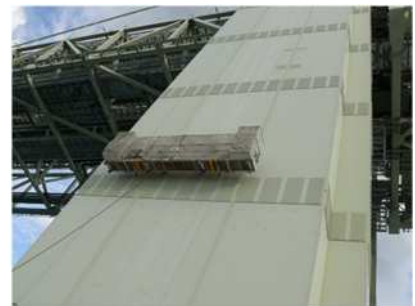
写真-4 ゴンドラによる近接調査

「深江丸」(総トン数 449 トン)から計測を行った。撮影位置は、深江丸が搭載しているGPS等のデータを基に算出した。塗膜の浮きの検出には構造物への日射が必要となることから、調査対象面に日射が得られる時間帯に計測を行った。西面については、調査後に別途吊りゴンドラを用いた近接調査を行い、赤外線調査の結果の検証を行った。
