アンカーボルト腐食量測定装置について

中日本ハイウェイ・エンジニアリング東京(株) 正会員 ○菅 浩亮
(株)日本工業試験所 非会員 正木 英行

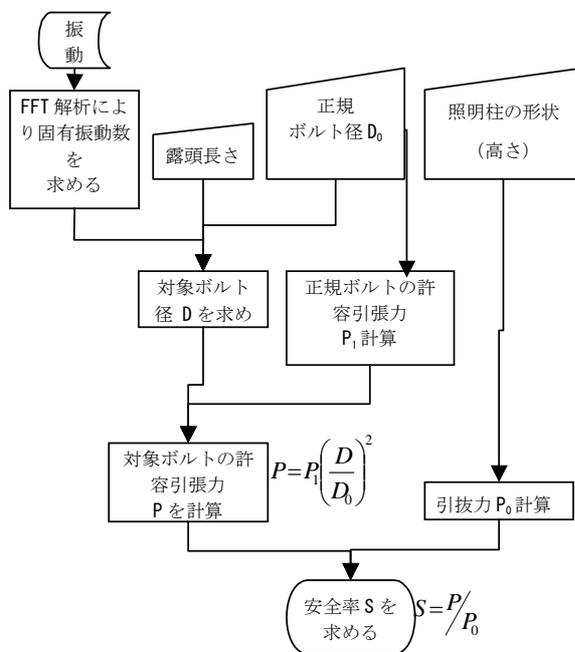
図-1 健全度の判定ロジック¹⁾

また、健全度の判定ロジックを図-1¹⁾に示す。クレーンで照明柱を撤去して目視点検する場合、1日当たり照明柱 2,3 本の点検が限界だったが、この手法では照明柱を撤去することなく、1日 10 本以上点検が可能となる。また、図-2 に示すようにデータを定量的に測定し、客観的に健全度を評価し、経年において記録することができる。これは減肉したアンカーボルトではアスペクト比(突出長/径)が大きくなり、固有振動数が低く計測される原理によるものである。その為、アンカーボルトの設計引抜力に対して想定される対象ボルトの引抜き力と比較して安全率から評価可能となる。赤のゾーンが安全率 1.0 以下、黄が 1.0~1.2、緑が 1.2~1.5、白が 1.5 以上となっている。当該結果では安全率が 1.5 以上であり、健全だと読取れる。この様に、個人差による判定のバラつきを排除し客観的・定量的かつ効率的に点検が可能となった。

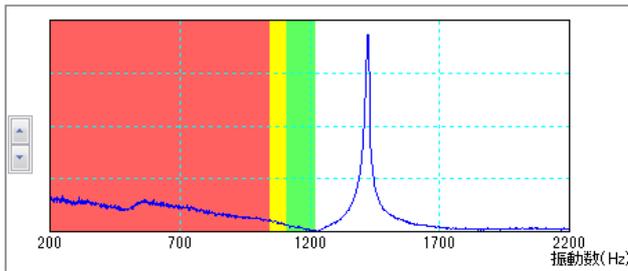
図-2 健全なアンカーボルトの測定結果 (No.1)

測定の結果, 4 本の内 3 本は図-2 に示すような No.1 の測定結果と同等となったが, No.3 は図-3 に示すように健全性に問題がある判定となった。図-2 では周波数が 1450Hz 付近に集中しているのに対して図-3 では 500 ~ 900Hz 辺りに分布している事が読取れる。後日照明柱をクレーンで撤去し, 損傷の有無を確認する事にした。

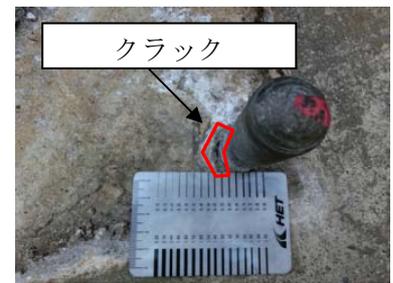
アンカーボルトの損傷

照明柱を撤去し目視確認した結果, 写真-3 に示す様にアンカーボルトの腐食減肉は無いものの, アンカーボルト定着部のコンクリートに若干のクラックが見られた。クラック幅は 0.5mm, 長さは 20mm であった。びび割れ深さは不明だが, クラックによりアンカーボルトの突出長が増える。従ってアスペクト比が大きくなり固有振動数が低く計測されたものと推察される。また, クラックによりアンカーボルトとコンクリートとの境界に支点が複数存在することになり, 打撃時に様々な周波数が測定されて周波数が散乱したものと推察される。以上の事からアンカーボルトの減肉に限らず, 何らかの不具合がある場合は不健全と検出できることが改めて分かった。

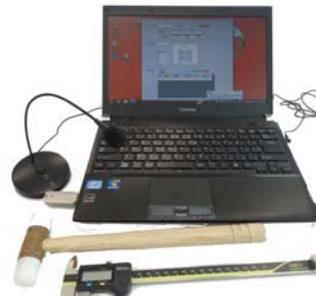
写真-2 DAB-1S 概要

い事である。しかし、接触を避けるためにアンカーボルトを支点にボールで外す(図-4)と構造物に損傷を与え固有振動数が小さくなる恐れがある。これは、ボールを用いて人力で強制的に外す事でアンカーボルトの背面がテコの支点となり基礎コンクリート背面に荷重が集中しコンクリートが塑性化しバネ定数が低下すると考えられるからである。これを改善するため、写真-1 に示す特殊ナットを作成した。アンカーボルトを特殊ナットで締める事でベースプレートを移動させるものである。また、周波解析機およびプログラム実行 PC が別々にあるため、可搬性が悪かった。改善として周波数解器と解析プログラムを同時実行可能な PC に一元化する事で写真-2 に示す DAB-1S を新たに開発した。

DAB-1S での精度, 作業性を確認するため再びフィールド実験を行った。可搬性に問題はなく、ベースプレートも特殊ナットの使用によりアンカーボルトとの接触を解除でき、構造物に損傷を与えることなく測定することができた。
