## 大型バスと乗用車によるモーションセンサを用いた舗装路面簡易評価結果について

## 1. 研究の目的と概要

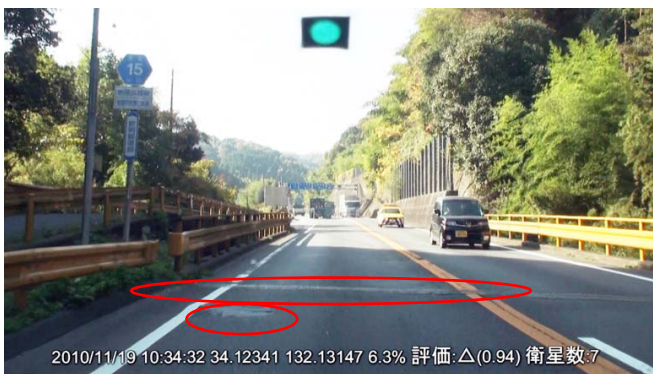
図-7 ピーク個所の乗用車走行映像

次に、この評価手法の特徴は走行映像をハイビジョンで記録することから、ピーク個所の状況を映像で確認することが可能であり、図-6 のピークを示した個所の走行映像のスクリーンショットを乗用車については図-7 に、大型バスについて図-8 に示す。それぞれの図中の赤円内に示す橋梁伸縮手と継手手前のポットホール補修痕が Z 軸加速度標準偏差ピーク値の要因となっていることがわかる。これらの図を比較すると車高の高い大型バスの走行映像の方が道路を俯瞰するという点においては優れていることがわかる。
