## 鋼コンクリート製セグメントの合成構造化に関する実験的検討（その3）

## ー フープ材と主鉄筋(D19・D16)が耐荷性能に及ぼす影響＜主鉄筋の影響＞ ー

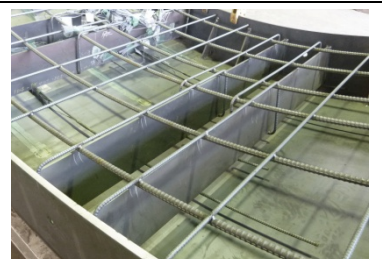
表 1. 試験体形状とフープ材の設置状況

鋼コンクリート製セグメントの合成構造化に関する実験的検討（その2）に引き続き、主鉄筋量に着目した Case-4・5 の単体曲げ試験結果について報告する。試験体形状とフープ材の設置状況を表 1. に示す。トンネル外径 6.7m, 外周長 4,009.3mm の円弧形状で、主断面は幅 1,500mm, 厚さ 350mm である。試験体は主桁厚さ 14mm, スキンプレート厚さ 3mm（共に SM490A 材）の 2 主桁構造の鋼殻の内部に、Case-4 は主鉄筋 D19×12 本をトンネル内空側および地山側に配置した

| Case-4 (D19×12 本×2 段) | Case-5 (D16×6 本×1 段) |

複鉄筋断面（引張鉄筋比 0.8%：鋼殻を除く）、Case-5 は主鉄筋 D16×6 本をトンネル内空側のみに配置した単鉄筋断面（引張鉄筋比 0.3%：鋼殻を除く）とする鉄筋かごを設置して  $\sigma_{ck}=42 \text{ N/mm}^2$  のコンクリートを打設して製作したものである。D10 の鉄筋を 2 周巻きしたフープ材を縦リブ位置に合わせて 17.1° ピッチで 8 箇所配置し、Case-4 では 2 段の主鉄筋を囲うようにループ状に定着したもの、Case-5 では端部を折り曲げ加工してトンネル地山側に定着したものである。載荷方法は、試験体幅方向に載荷梁を渡した 2 線載荷による単体の正曲げ試験とした。降伏モーメントレベルまでは、全幅に渡した載荷梁を用いて載荷（純曲げスパン長 900mm）し、その後、幅 900mm の載荷梁を用いて中詰めコンクリート部のみに載荷（純曲げスパン長 300mm）して破壊性状を確認した（写真 1. 参照）。

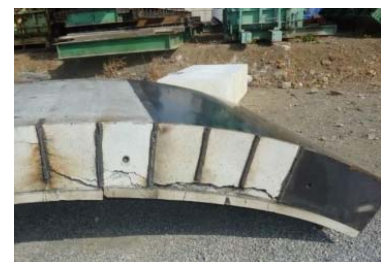
写真 1. Case-4 の破壊状況

(3) 破壊性状確認 載荷試験終了後、鋼殻を除去して中詰めコンクリートの破壊状況を確認した。Case-4 では載荷点と支点の間のせん断区間において、トンネル内空側に配置した主鉄筋（引張側）の付着割裂破壊が見られ、地山（圧縮）側コンクリートの圧壊は確認できなかった（写真 1. 参照）。Case-5 では主鉄筋の抜け出しは観察されず、地山（圧縮）側コンクリートが圧壊した状況が確認された。また、試験体スパン中央のトンネル内空側の中詰めコンクリートがブロック状に抜け出した形跡が見られた（写真 2. 参照）。

- ① D19 の主鉄筋を複鉄筋として配置した Case-4 は、想定する曲げ耐力は得られたものの主鉄筋（引張側）の付着割裂破壊が発生し、耐力算定時に仮定したコンクリートの圧壊を伴う曲げ破壊形態とは異なっていた。
- ② D16 の主鉄筋を単鉄筋として配置した Case-5 は、地山（圧縮）側コンクリートの圧壊を伴う曲げ破壊を起こし、鉄筋コンクリート構造として想定する終局曲げ耐力以上の耐荷力を確認した。ひび割れ発生後、中詰めコンクリート内に配置した主鉄筋のひずみの増加が小さく、他方、主桁のひずみ増加は顕著になる傾向が現れ、鋼殻と中詰めコンクリート部のひずみ分布からは平面保持を確認できなかった。
- ③ Case-1～5 の試験結果からトンネル外径（曲率）、主鉄筋量に応じて、フープ材仕様を適切に設定することが重要であることが明らかとなった。
