## 4. 施工実績

## (1) 施工期間

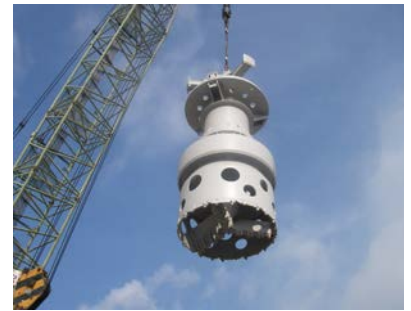
写真-2 パイプドリル(芯抜き用)

芯抜き掘削でのパイプドリルはオーガータイプとした(写真-2)。

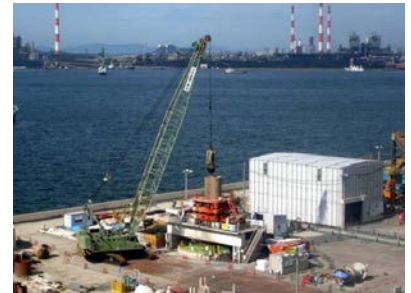
写真-3 掘削状況(坑外)

連壁内掘削は、スーパーRDの組立から掘削、解体まで約4ヵ月(2006.4～2006.7)、NATM部掘削は、約9ヵ月を要した(2007.6～2008.1 ※途中3ヵ月の止水注入期間含む)。掘削状況を写真-3、4、切羽状況を写真-5に示す。NATM掘削は1サイクル1.2mを基本とし、1.2mごとに1次吹き、ロックボルト、掘削6m(5サイクル)ごとにアンカープレート設置、2次吹き、仮設備の延長を行った。施工当初、ビットの損傷、曲がり等の不具合が発生し、その取替え、補修作業に時間が取られ、当初予定の掘削速度になかなか達しない状況が続いた。その後、新型ビットの採用、ビット荷重の調整、最適掘削トルクの検討を重ね、岩の硬さ、亀裂の有無にもよるが、予定の純掘削速度は確保できた。

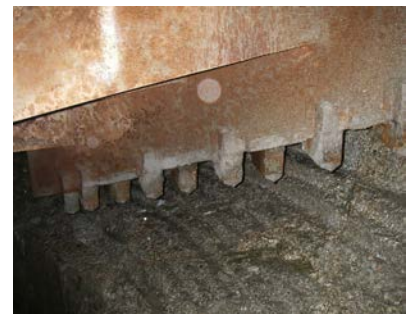
写真-4 掘削状況(坑内)
