# 常時計測による長距離立坑間のタイロッドケーブル挿入用削孔工について

大成建設(株) 正会員 ○陶山 正治  
大成建設(株) 正会員 桑原 芳文

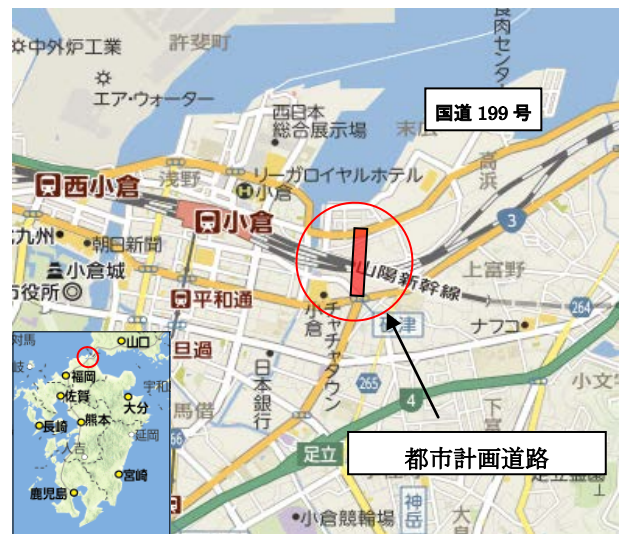
図-1 現場位置図

北九州市は、北部の沿岸地に製鉄工場、化学工場が立地し、南部の内陸側は、ビルが立ち並ぶ商業地である。当施工箇所は、小倉駅から東へ約 500m の位置にあり、交通量が非常に多く、付近の踏切は慢性的に渋滞が生じている(図-1)。そのため、地下トンネルで JR 線 6 線をアンダーパスする都市計画道路(延長 62m)の早期貫通が求められている(図-2)。地下トンネルは、URT 推進工法により行い、発進立坑と到達立坑間は、タイロッドにより土留を行う。立坑間の距離が 62m と長距離であり、芯材間隔が僅か 50 cm であるため、非常に正確な削孔が求められた。

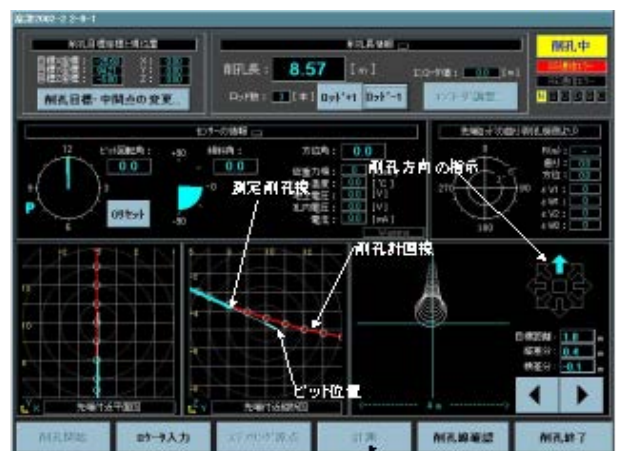
図-3 ナビモニター

削孔管理は、高精度な三次元曲線削孔を行うために常にビット位置を管理し、目標到達点に誘導する必要があった。そのため、ジャイロセンサーを使用し、リアルタイムでビットの向き、傾斜、方向及び計画削孔ラインからのズレを、ナビモニター(図-3)を通じて確認し、方向修正を行いつつながら目標到達地点まで削孔した。削孔ツールは先端よりテーパビット、位置検知装置、内管ロッドと樹脂製の外管(図-4)にて構築され、内管によって外管を連行して削孔する二重管連行方式とした。

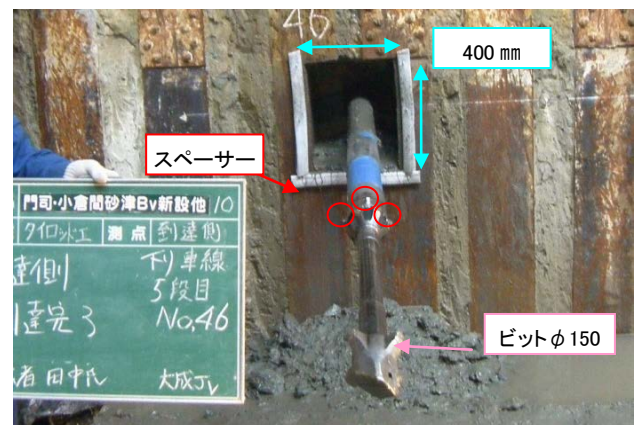
図-7 到達状況

これにより、初期削孔時と再削孔時の計測データの比較したところ、削孔距離 40m地点における水平方向の計測誤差は、100 mmであった。これにより、水平方向の削孔誤差は、1/400 となり、当初目標であった 1/300 を満足することが出来た（図-7）。
