## ICT技術を活用した変則五角形ニューマチックケーソンの沈設管理

東海農政局 新濃尾農地防災事業所 北村 正幸  
鹿島建設株式会社 正会員 ○横山 隆裕

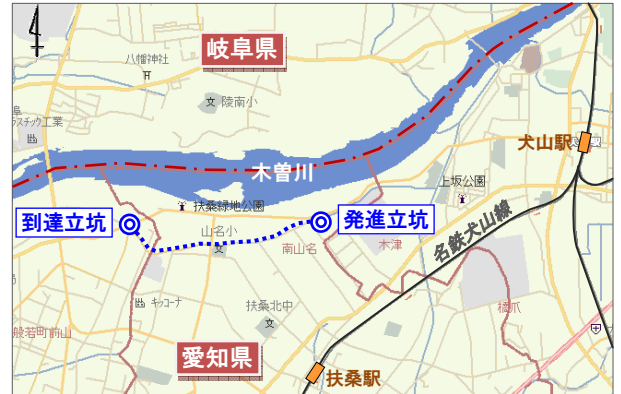
図-1 現場位置図

本工事は、「新濃尾（二期）農地防災事業」の一環として、既設農業用水路の機能回復を図るもので、愛知県の扶桑町～江南市をシールドトンネルで結び、その発進・到達立坑をニューマチックケーソン工法により構築するものである。（図-1）

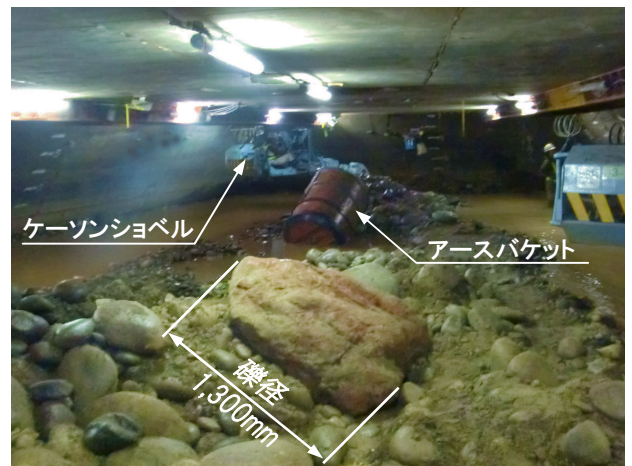
写真-1 掘削状況写真

施工位置は岐阜県と愛知県の県境を流れる木曽川左岸に位置し、現地盤はGL-3.5mまでは埋土、それ以深は玉石混じり砂礫である。事前のボーリング結果より、最大礫径φ900mmを想定していたが、1,300mmの巨礫が出現した地盤であった。（写真-1）

ニューマチックケーソン工法は、コンクリートの躯体を地上部で構築しながら、躯体下部に設けた作業空間で掘削し、躯体を沈設させていく工法である。この工法では、躯体の自重と刃先地盤からの抵抗、躯体周面摩擦の3つのバランスを取り姿勢を制御する。玉石混じりの地盤では、玉石を撤去するために刃先部分の余掘りが大きくなり、均一に掘削することが困難となる。

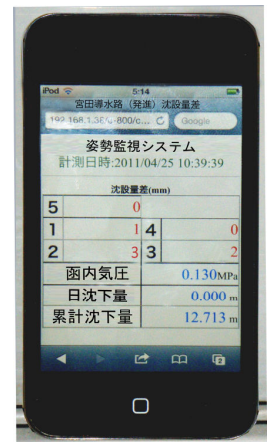
写真 - 2 携帯端末

そのために傾斜の見える化としてICT技術である携帯端末に傾斜状態を表示して、ショベルのオペレータが傾斜の状態を把握できるようにした。(写真-2) 躯体に傾斜計を設置し、その傾斜角度から五角形の角の高さを演算し、その「高さ差」を表示することで沈設管理を行った。高さ差は5点の角のうち最も低い点の高さを「0」とし、他の4点を数値化したもので、沈設管理は原則的にこの数値を「0」に近づけるよう掘削を行った。

掘削を行い傾斜の修正をしていくショベルのオペレータ全員に携帯端末を配布し、ショベルに乗った状態ですぐに傾斜状態を把握できるようにした。

携帯端末を活用するために函内に無線LANを設置し、データ更新を5秒毎に行った。

掘削と沈設に伴い発生した傾斜を3台あるショベルのオペレータ全員がリアルタイムに確認し、その修正掘削を行うことで鉛直に沈設することができ、さらにその結果をフィードバックして行く施工サイクルが確立され、より急速な対応と精度の高い沈設が可能とすることができた。
