## 平成 23 年台風 12 号による大規模河道閉塞（天然ダム）緊急対策工事の施工

国土交通省近畿地方整備局

鹿島建設(株)

キーワード 河道閉塞, 天然ダム, 深層崩壊, 緊急対策工事

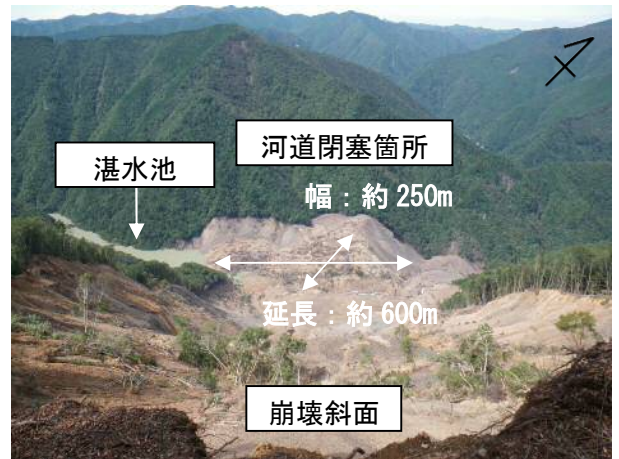
平成 23 年台風 12 号による降雨は、紀伊半島の広い範囲で総降水量が 1,000mm を超え、奈良県上北山村では総降水量が 1,800mm 超と平均年間降水量の 6 割に達するなど記録的な大雨となった。この記録的大雨により、斜面が深層崩壊を起こし、崩壊した土砂により河道が閉塞し、大規模な天然ダムが形成された（写真-1 参照）。

写真-1 河道閉塞状況

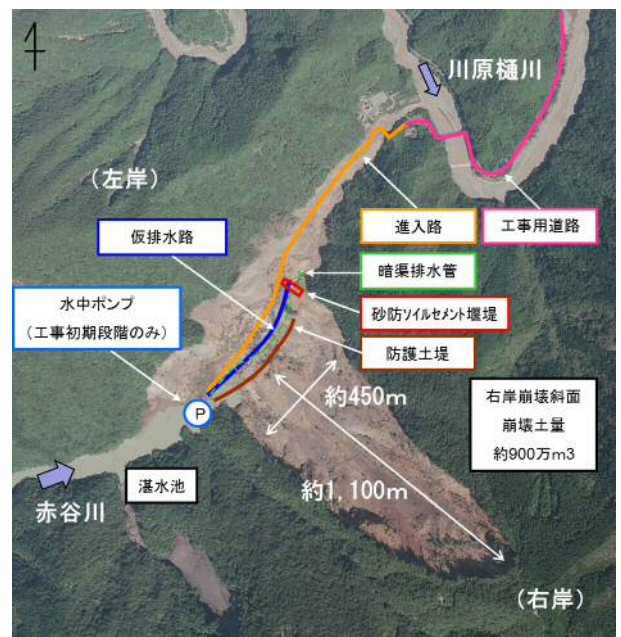
そのため、赤谷地区では水中ポンプおよび暗渠排水管による湛水池水位の低下と仮排水路の設置による河道確保を基本方針とし、工事計画を立案した（図-1 参照）。

図-1 対策工事位置図

工事初期の目標は、水中ポンプ設置による湛水池水位の低下が目標となる。そこで、図-1 に示すように台風 12 号で被災した県道および崩壊土砂が堆積した赤谷川にそれぞれ工事用道路および進入路を造成した。これら仮設道路は  $0.8 \sim 1.4\text{m}^3$  バックホウおよび 11 t クローラダンプを使用し、堆積土砂の掘削および盛土にて造成した。

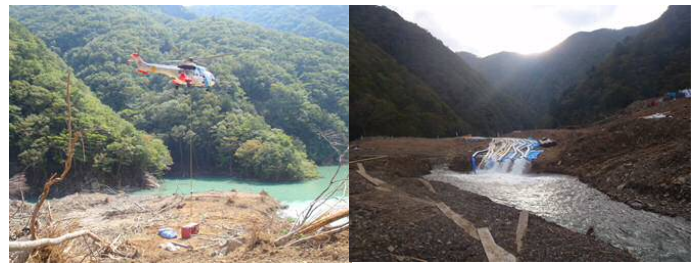
写真-2 ヘリコプタによる資材搬入・ポンプ排水状況

水中ポンプの資機材は仮設道路の施工と並行し、一部、ヘリコプタ（吊能力 30kN）にて搬入後、水中ポンプ（8 インチ 10 台： $80\text{m}^3/\text{分}$ ）を設置し、湛水池の排水を実施した（写真-2 参照）。

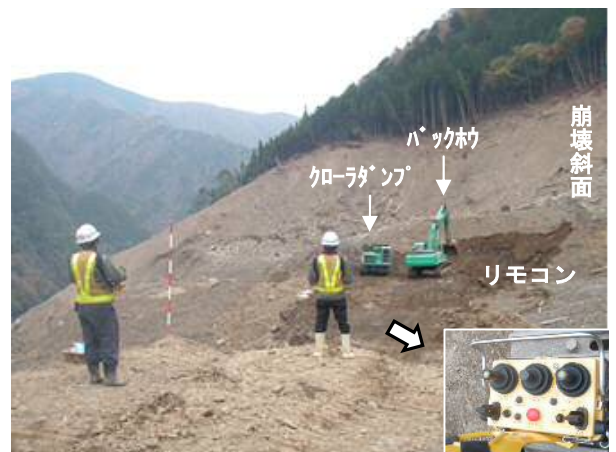
写真-3 防護土堤無人化施工状況

斜面からの落石を防止する防護土堤は、仮排水路施工時の安全確保のため、 $1.9\text{m}^3$  バックホウと 11 t クローラダンプによる無人化施工（リモコン式）で安全が確認できる箇所から施工を行った（写真-3 参照）。仮排水路は堆積土砂を掘削し、暗渠排水管設置後、カゴマットによる護岸を施工した。

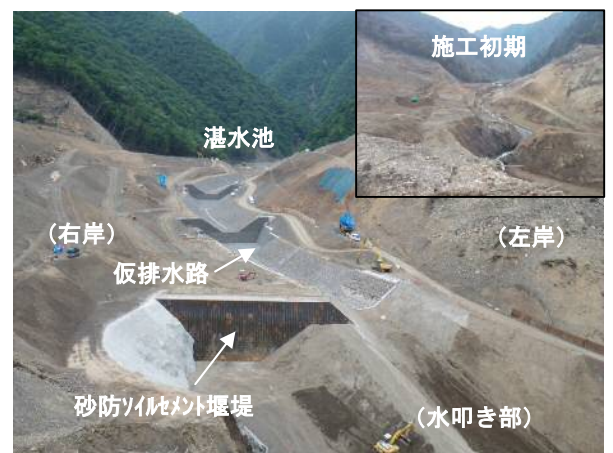
写真-4 仮排水路施工完了（水叩き部除く）

さらに仮排水路端部の土砂流出を防止し、天然ダムの安定化を図るため、砂防ソイルメント堰堤（ $H=14.5\text{m}$ ）を 1 基配置した（写真-4 参照）。

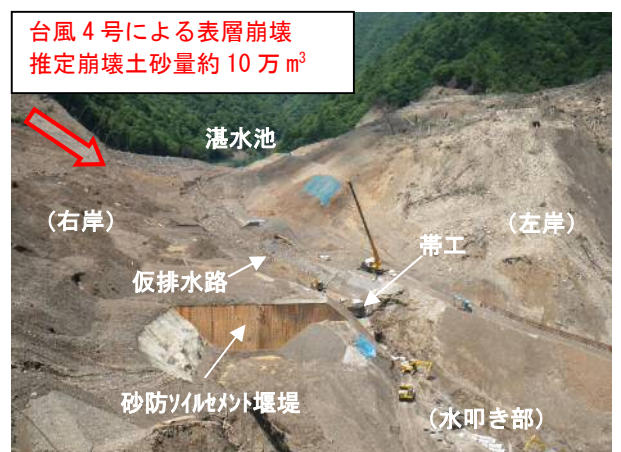
平成 24 年 6 月中旬、台風 4 号による降雨（累計降水量  $128\text{mm}$ ）により崩壊斜面の上流側が表層崩壊し、約  $10\text{万 m}^3$  の土砂が泥流となって仮排水路に流入するとともに湛水池水位が上昇し、仮排水路を越流した。

その際、仮排水路の施工はほぼ完了していたため、仮排水路下流側に若干の侵食は見られたものの、天然ダム自体の侵食を防止でき、土石流を発生することなく、下流側に越流水を安全に排水することが可能となった（写真-5 参照）。

これは仮排水路の護岸、水路下流端部の帯工および砂防ソイルメント堰堤が機能的に効果し、天然ダムの安定化に寄与したものと考える。

写真-5 平成 24 年台風 4 号後の仮排水路状況
