山岳トンネルにおける最新技術の採用

新直轄方式の国の事業として建設を進めている東北横断自動車道釜石秋田線, 二郷山トンネルにおける安全管理, 作業環境改善, 品質向上にむけた最新技術の採用とその効果について報告する。

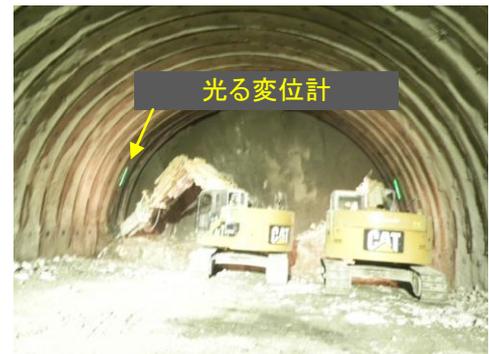
写真-1 光る変位計設置状況

トンネル掘削時の安全管理の目的で, トンネル切羽近傍に光る変位計(写真-1)を設置した。

光る変位計とは, 簡易な構造により変位量を光の色の変化により可視化するツールで, 変位が発生した場合には, 遅れ時間ゼロで周辺の作業員に情報を開示することができ, 作業時の安全性の向上に役立った。

- 1) 光る変位計の設置により切羽作業の安全性が向上した。
- 2) ミストシャワーの設置により掘削時の作業環境が良化しました。
- 3) 覆工コンクリートの初期強度不足によるひび割れ発生や締め固め不足による天端空洞の発生を防止し今後は、本トンネルにおける施工実績やノウハウを水平展開してより良い品質のトンネルを構築できるよう努めていきたいと考える。

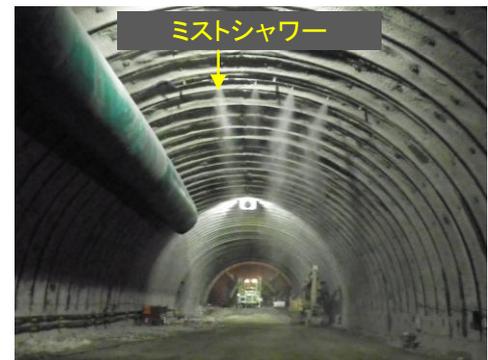
写真-2 ミストシャワー設置状況

トンネル坑内作業で重点取り組みの一つに挙げている「粉じん障害防止対策」として, トンネル切羽手前の上部から水を霧状にして下に吹きかける「ミストシャワー」を設置した(写真-2)。

ミストシャワーは発破や掘削で発生する微細な浮遊粉塵を霧状の水に付着させて落とすシステムである。また, 粉じん濃度により水量を変えることも可能である。

現場での粉塵量測定の結果からは5%の低減効果が確認され, 作業員からは「実際に目のチカチカがなくなった」と好評であった。今後, じん肺防止の取り組み推進のために水平展開を図っていきたいと考えている。

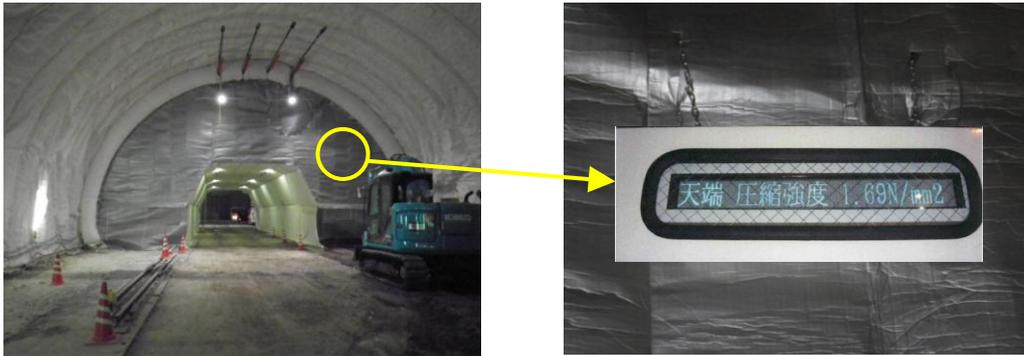
写真-3 セントルバルーン管理状況

セントルバルーンの採用による養生技術は, 従来覆工用の型枠(セントル)をシート等で覆い温度の低下に対する養生をしていたのを確実な密閉空間を構築するものである。冬の施工となる本トンネルの最低気温は $-10, 0^{\circ}\text{C}$ 以下となり, 覆工コンクリートの打設作業では, 坑口部にシート等による遮蔽を行っても, ミキサー車等の往来時の開閉により外気の温度の影響を受けやすい。温度を一定までジェットヒーターで加温することにより所定の時間(18h程度)による脱型を可能とする。

初期強度管理の実施において覆工用セントルの脱型に必要な強度は, 事前の構造解析で求める。弱材齢時のコンクリートの圧縮強度は, テストピースによる事前の試験を実施してこれをもとに, 現地養生温度 \times 時間による積算温度で管理する。この際, 養生空間の適度な温度管理により, コンクリートの品質を確保する。

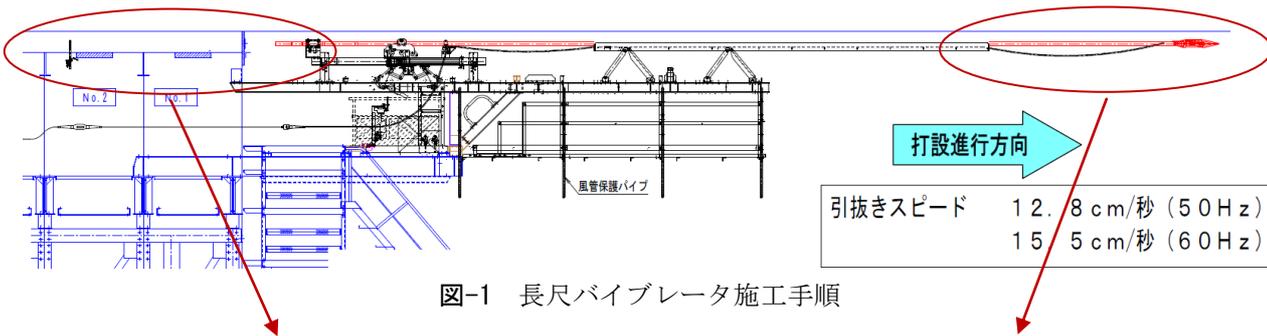
図-1 長尺バイブレータ施工手順

覆工コンクリートの締め固めは、トンネル全線のコンクリートの施工においてアーチ肩部（天端部検査窓下）まで棒状バイブレータで十分締め固めを行った後に、天端部に1mピッチに4本設置した長尺引抜きバイブレータを一定の速度で締め固めを行いながら裊棒方向に引き抜くことにより実施した。

覆工コンクリート確実な締め固めによる効果は、密充填後に長尺バイブレータによる締め固めを行い、経年ひび割れの原因の一つとなる天端の空洞発生を防止できることである。なお、本トンネルでは、万一の空洞発生にも対応できるように、覆工コンクリートの施工完了に合わせて電磁波探査も実施した。
