計測結果見える化技術（OSV）の現場適用と検証に関する一考察

(株)鴻池組 土木事業本部技術部 正会員 ○山田 浩幸

2. 適用現場の概要

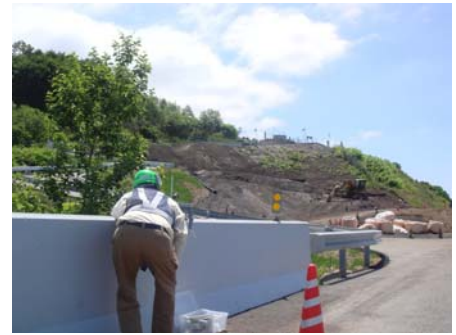
なお、写真-3 に SOP 測定状況を示す。

写真-3 SOP 測定状況

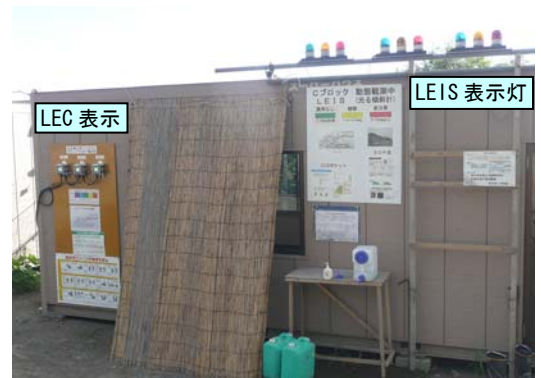
写真-4 に計測結果表示（見える化）の状況を示す。

写真-4 計測結果見える化（表示箇所）

今後は、測定者の誤差を少なくする手法について検討していきたいと考  
えている。また、LEC による表示（見える化）により、現場の作業員が直接  
作業時の安全確認が容易にでき、安全管理といった観点から有効であった。
