東北本線久喜駅の設備改良計画について

東日本旅客鉄道株式会社

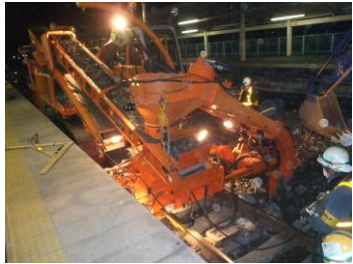
写真－4 軌道降下作業状況

- ①施工順序は、車両とホームが逆段差にならないように、最初にホームをこう下し、その後軌道をこう下することとした。
- ②ホームをこう下した直後は、ホームと車両の段差が一時的に大きくなるため、段差が 100mm 以上となる箇所に写真－5 に示す段差解消の仮設ホームを設置した。
- ③下り本線は夜間の保守間合いが 120 分と短いため、軌道をこう下する作業は人力ではなく、写真－4 に示す道床掘削機を使用し 1 日の施工量を増やす工夫をした。

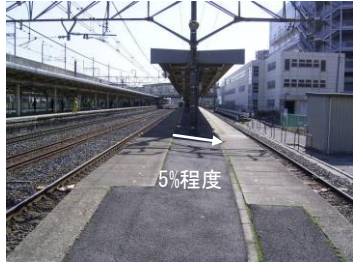
写真－6 施工前ホーム

当駅の下りホームの横断勾配は最大 5%もあったので、お年寄りや車椅子、ベビーカーのお客さま等に配慮したホーム勾配の改良が必要であった。そのため、横断勾配を改良し、また警告・誘導ブロックも『ガイドライン』<sup>1)</sup>に沿った構造とするホーム改良を実施した。バリアフリー工事、駅設備改良工事に引き続き一体的に工事を進めることで駅全体としての安全性・利便性・機能性の向上を図った。
