北部九州豪雨における豊肥本線宮地・波野間災害復旧について

ここでは宮地・波野間58k850m付近の築堤崩壊に対する被災状況(写真-1)と復旧の考え方等について報告する。

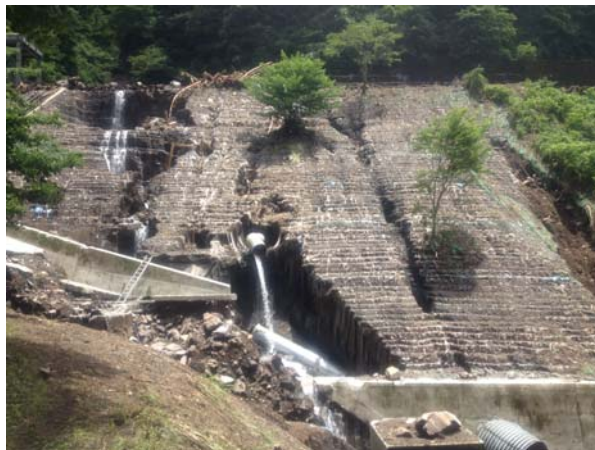
写真-1 災害状況

当現場は、平成2年にも同様な大規模築堤崩壊が発生した箇所でも補強盛土・ジオテキスタイル、φ=2.0mの横断管路(コルゲートパイプ)で復旧されていたが、今回の豪雨で横断管路の飲み口、ポケット部も土石流で埋まり、土石流は盛土を越流して斜面反対側の盛土のり面を崩壊させていった。そのため前回の築堤全流出と異なり、築堤の一部流出と表層崩壊が主流となっており、局部処理も含めて非常に困難な復旧工事となった。
