高架橋における防風柵の施工について

本稿では、J R京葉線潮見・葛西臨海公園間の防風対策工事（上下線約 8km）のうち、施工方法の検討について報告する。

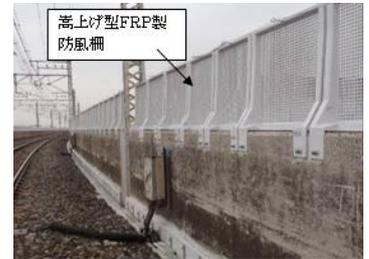
写真-1 嵩上げFRP

- ①既設高欄のRC造区間は、FRP製の防風柵を高欄上部に嵩上げするタイプ（写真-1）。
- ②H鋼支柱+PC板の区間は、既設高欄を撤去し、一体型のFRP製の防風柵をアンカーにより固定するタイプ（写真-2）。
- ③一体型のFRP製防風柵を設置できない箇所は、既設H鋼支柱を嵩上げて有孔折板を設置するタイプや、既設H鋼間に支柱を新設し、高欄上部に有孔折板を設置するタイプ（写真-3）。

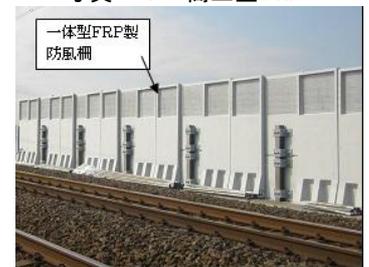
写真-2 一体型FRP

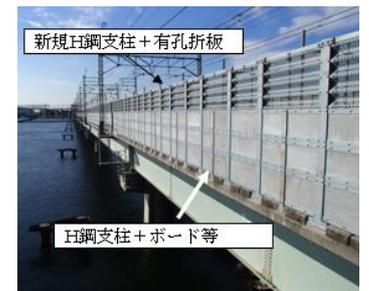
写真-3 有孔折板

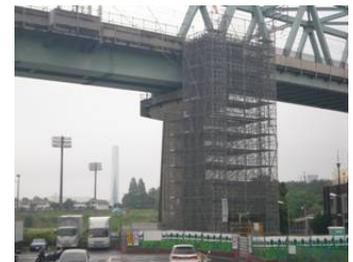
写真-5 ロングスパンエレベーター

②の資機材運搬方法は、既設保守用の荷揚げ設備のほか、地上約20mの箇所については、工事用エレベーター（写真-4・5）を設置し、運搬効率を上げた。

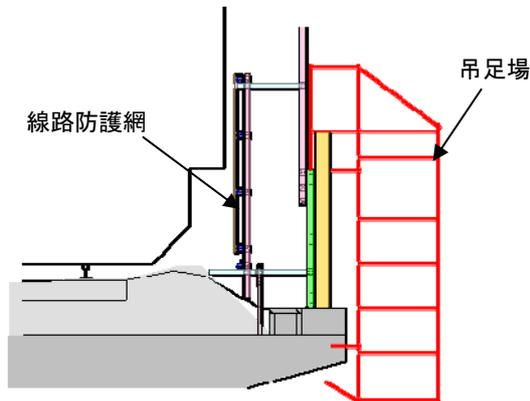
図－1 簡易組立用の吊足場

さらに、作業床の確保は、既設高欄支柱を利用した、簡易組立用の吊足場（図－1）を提案・製作した。これについては試験施工（写真－8）を重ね、実施工性の確認を行いながら、さらに改良を行った他、足場の組立・解体を省略できる移動可能なローラー型足場（写真－9）の提案・製作も行った。

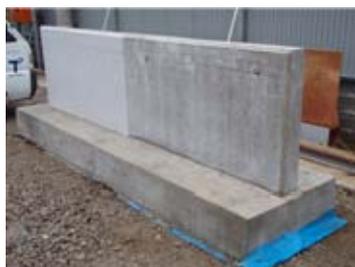
写真－10 モデル躯体

また、既設高欄は、剥落修繕工を施している箇所もあり、同条件のモデル躯体を構築（写真－10）し、削孔の試験施工を行った。ハンマードリルによる削孔では、補強繊維の剛性により、貫通時にドリル径より大きく表面が膨れ上がる（写真－11）ことを確認した。このため、ハンマードリルとコアドリルの併用とし、同時に下方への粉塵及びコンクリート片落下防止として、切粉受け（写真－12）を試作し実用した。

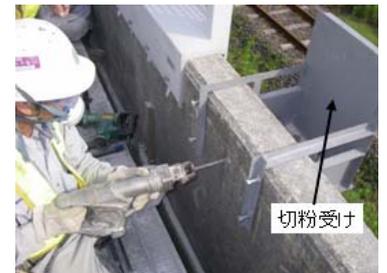
写真－12 切粉受け

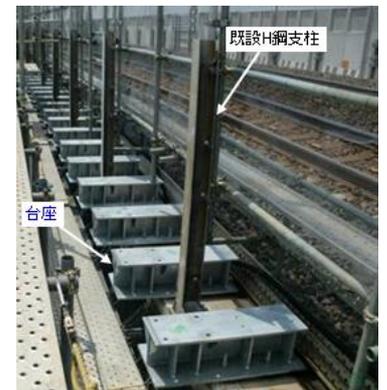
写真－13 鋼製台座

④は、新設支柱設置に伴い曲線部の一部で施工基面幅の確保困難な箇所について、鋼製台座（写真－13）による張出し構造とした。

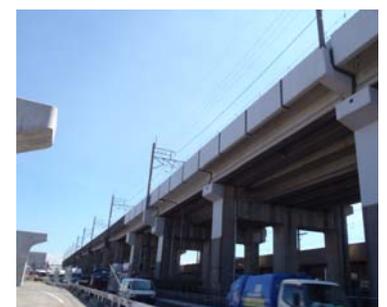
写真－14 国道隣接状況

⑤は、当該施工と相まって、国道部での工事と輻輳したため、施工区間で両者による譲り合いの施工となった。また、他社線ではJR・他社線の夜間作業時間帯の違い、線路閉鎖工事日の不整合が生じたが、いずれも十分な協議により施工を実施した（写真－14）。
