## CSM 材を用いた新規ゴムコーティング材料の開発とオゾン耐性

(株) 川金コアテック 正会員 ○但住俊明、鶴野禎史 非会員 菱山知幸

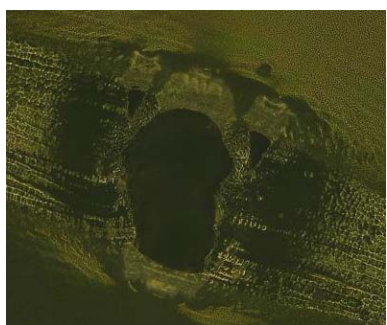
図 2 シリコンで生じたクラック

CSM 溶液の濃度を最適化し、オゾン耐性試験を行った。各コーティング材の濃度およびオゾン耐性時間を表 4 に示す。シリコン、CSM①はプレ伸張なしの試料でそれぞれ 96 h 前後、300 h 前後でオゾンクラックが発生した。シリコンで発生したクラックを図 2 に、CSM①で生じたクラックを図 3 にそれぞれ示す。プレ伸張ありの試料は、各時間でクラックが生じなかったことから、これら 2 つの材料はゴムの変形への追従性に乏しいと考えられる。CSM②は、450h を超えてもプレ伸張の有無に関わらずクラックが発生しておらず、現在も試験中であることから、オゾン耐性、変形への追従性の両方を持った材料と言える。
