## 溶融亜鉛めっき鋼材の腐食に対する最適な補修塗料の選定と評価

(一財) 日本塗料検査協会 正会員 ○山田 卓司  
 西日本高速道路エンジニアリング関西(株) 正会員 縦山 好幸  
 西日本高速道路エンジニアリング関西(株) 神野真一朗  
 京都大学 大学院 フェロー 宮川 豊章

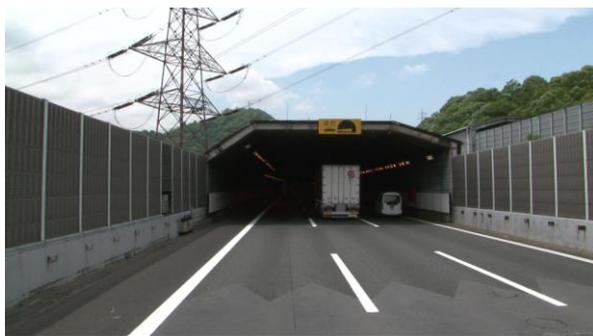
写真-1 東側シェルター入口

青葉台シェルターは、溶融亜鉛めっき鋼板(1.6mm厚)製で供用後約 35 年を経過している。当地域は冬期に凍結防止剤が散布されており、東側上屋は赤さび腐食と亜鉛皮膜層が残存したまだら模様の状態(写真-1)、西側上屋も劣化が進行し黒褐色に変化しさまざまな劣化状態が混在した状態になっている(写真-2)。

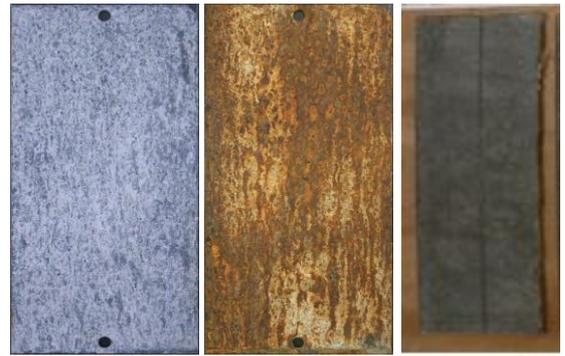
写真 - 3 試験板の状態

表-1 および表-2 に、試験板(基材)～素地調整の組合せと西日本高速道路(株)に塗料納入実績のあるメーカー 6 社から提案された塗装仕様概要を示す。なお試験板の素地調整は、現地で可能な最高レベルの素地調整として 2 種ケレン、簡易型の素地調整として 3 種ケレンの 2 種類を比較評価することとした。

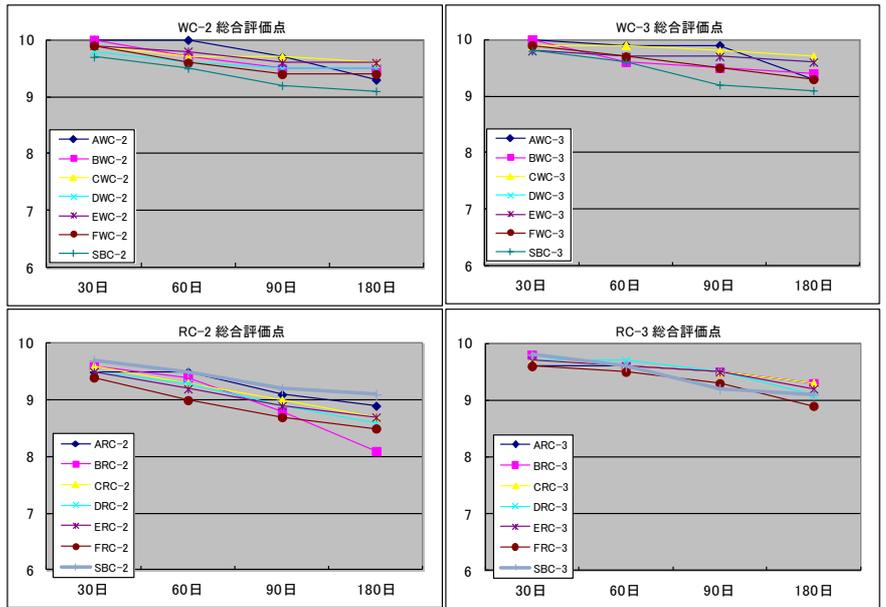
図 - 1 促進腐食サイクル試験の試験結果

促進腐食サイクル試験<sup>1)</sup>結果(抜粋)を図-1, 屋外暴露試験(海浜地区)2年の結果(抜粋)を図-2に示す。塗膜の評価は(一財)日本塗料検査協会の塗膜評価基準(2003)<sup>2)</sup>に準じて行った。何れの試験でも赤さび発生板(RC-2,3)は白さび発生板(WC-2,3)に比べ評価点が低い結果となった。促進腐食サイクル試験では180日でも8点以上を保ち、白さび試験片と赤さび試験片に大差はなかった。また、屋外暴露試験では、白さび試験片のものはほとんど変化はないが、赤さび試験片では仕様にもよるが3種ケレン仕様で6点を下回る仕様もでてきた。

得られた試験結果を分散分析した結果、白さび発生板では補修塗装系の寄与率が高く、赤さび発生板では素地調整による寄与率が高くなった。合金層が劣化せずに残存し、白さびになっているW系は暴露2年程度では特に問題ないが、当初から赤さびの発生しているR系は経年により低下傾向を示す結果となった。
