## 首都高速八重洲線架替工事の設計概要

首都高速道路(株) 正会員 ○小島 直之  
首都高速道路(株) 正会員 高橋 邦博

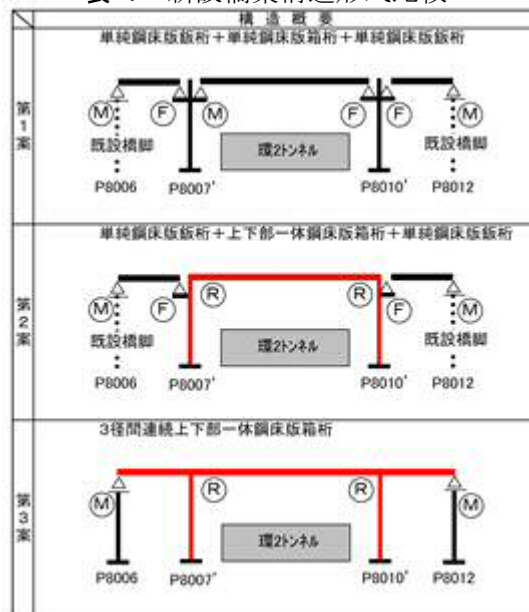
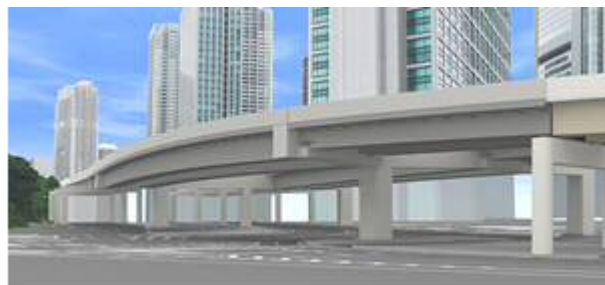
表-1 新設橋梁構造形式比較

次に新設橋梁の構造形式は、表-1に示す3案を比較した。

第1案は中央径間が単純桁構造であるため、新設橋脚の基礎が比較的大きくなり、環状2号線のトンネルと分離して配置することが出来ない結果となった。第3案は径間比が大きいため端支点でアップリフトが生じ、また地震時に作用する慣性力が增加することから、既設橋脚の再構築が必要となり、工事が大規模となる。従って、新設橋梁の構造形式は第2案を採用することとした。
