### みお筋変化に伴い河床低下が発生した橋脚の健全度評価について

東日本旅客鉄道(株) 正会員 ○ 松沼 政明  
 東日本旅客鉄道(株) 正会員 前田 邦彦  
 東日本旅客鉄道(株) 植原 広平

#### 1. はじめに

東北本線鬼怒川橋りょうは、一級河川鬼怒川の中流部に位置し、上り線はポニートラス及びデッキガーダー、下り線はPC構造3径間連続桁及びRC構造単T桁の鉄道橋である。今回、降雨後の検査を行った結果、みお筋の変化と上下線の一部の橋脚周りにおいて高水敷の侵食と河床低下を確認し、河床調査及び固有振動数の測定・根入れ比の算出による橋脚の健全度評価を行なったので、報告する。

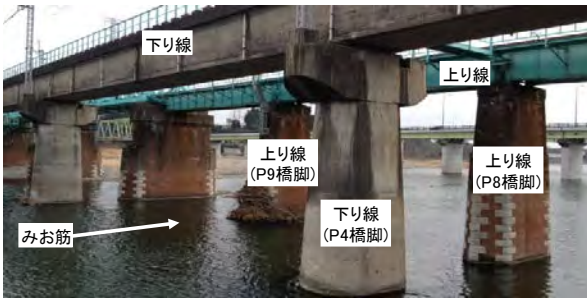
図-1 位置平面図

対象橋りょうは、東北本線の線路増設に伴い、上下線で基礎構造が異なる。位置関係としては、上下線間の橋脚間隔は3.5m程度となる。なお、対象橋脚周辺の河床地質は、支持層が頁岩(N値>50)、その上層に砂礫が堆積している。

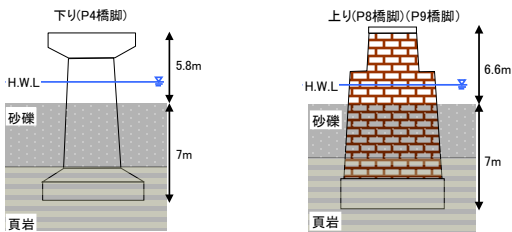
写真-1 対象橋脚

構造概要	下り線(P4橋脚)	上り線(P8橋脚)(P9橋脚)
上部工構造	PC構造3径間連続桁 RC構造単T桁	ポニートラス10連 デッキガーダー11連
基礎構造	直接基礎	直接基礎
材質	鉄筋コンクリート構造	レンガ構造
橋脚高	10.940m	11.458m
しゅん功	1961年(経年52年)	1917年(経年96年)

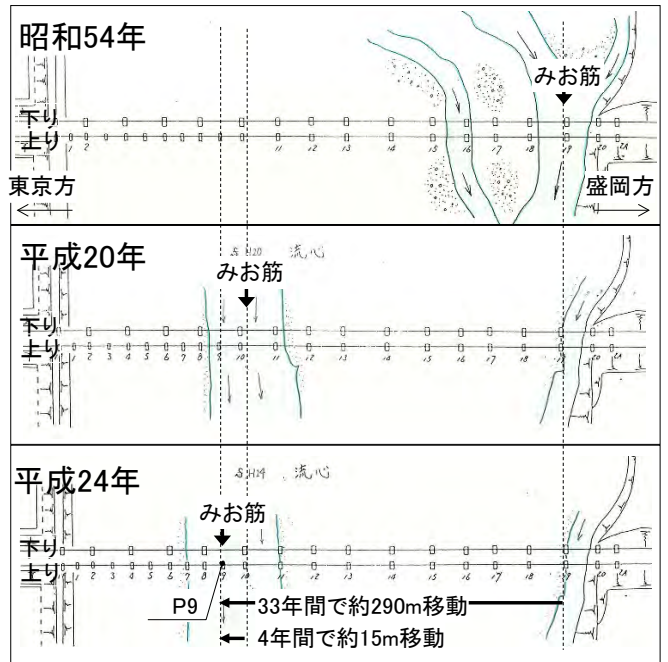
図-4 みお筋変化

対象橋りょう付近では、みお筋が経年により 33 年間で約 290m、近年 4 年間で約 15m 右岸(東京方)へ移動している。これは洪水等による河川増水の影響や、約 750m 下流方に河川から農業用水を引き入れるための工作物(頭首工)が、昭和 60 年に建設されたことによる河川環境の変化が、みお筋変化を助長させたと考えられる。なお、平成 24 年のみお筋は上り線の P9 橋脚付近に位置する。

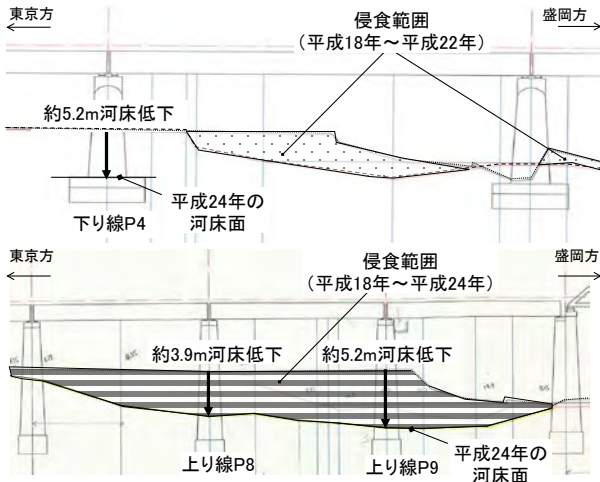
図-5 河床調査結果

平成 18 年から平成 24 年の 6 年間に於ける側方侵食および河床低下の変化を図-5 に示す。下り線の P4 橋脚では約 5.2m、上り線の P8 橋脚では約 3.9m、上り線の P9 橋脚では約 5.2m 河床低下が見られる。

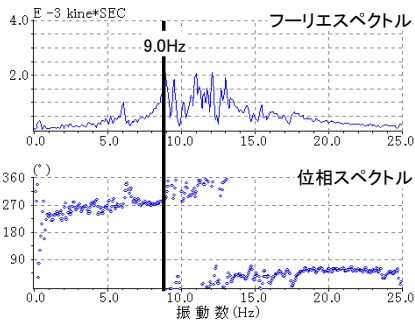
図-6 衝撃振動試験測定データ

試験の結果、位相スペクトルの位相差を考慮した上で、P9 橋脚の固有振動数は 9.0Hz と評価した。

鉄道構造物等維持管理標準・同解説(基礎構造物・抗土圧構造物)<sup>3)</sup>に準拠し、橋脚の健全度判定を行い上り線の P9 橋脚の健全度は、現状では問題が少ない B ランクと判定した。

上り線の P9 橋脚の健全度評価結果より、橋脚寸法・根入れ比の同じ P8 橋脚でも、現状では問題は少ないと判断し、下り線の P4 橋脚を優先的に対策が必要と判断する。

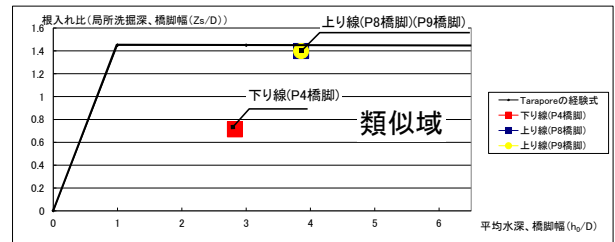
図-7. Tarapore の経験式<sup>3)</sup>によるグラフ

Taraporeの経験式<sup>3)</sup>から得られるグラフより、過去の被災橋りょうの傾向を持つ領域(以下、類似域という)に対して、3つの橋脚の根入れ比の分布を示す。現状では、3つの橋脚が類似域に位置し、対策が必要と言える。

これまで鬼怒川橋りょうでは、みお筋変化に伴い、根固め工を施工している経緯があり、当該橋脚より盛岡方の橋脚で実施されてきた。下り線の P4 橋脚から優先的に根固め工の対策を進めていく計画を立てており、現在、河川管理者との協議を進めている。
