高靱性セメントボードによるトンネル補修工法の施工について

横須賀市土木部道路補修課

今後ますます増加する老朽化した矢板工法のトンネルに対し、本格的なリニューアル工法が望まれている中、建築限界や通行車両の安全を確保した上で、覆工コンクリートの機能復元が可能な工法として、高靱性セメントボードを用いて施工した横須賀市の追浜トンネルの事例を紹介する。

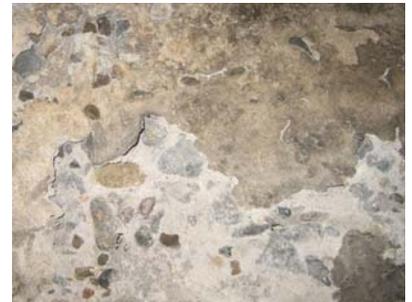
また、大気中の亜硫酸ガス（工場煤煙、排気ガス、大気汚染など）は、水分と反応して酸性成分の水滴となりトンネル表面に付着した後、水分が蒸発して酸性濃度がpH3～5へと上昇する。この現象は、地域により濃淡があると思われるが経年的に続くものである。追浜トンネルでもアーチ部の空隙が多い箇所に、この酸性成分が浸透して、結合体のモルタル分が粉上の石膏分に変化（白変）することで材質劣化が経年的に進行し、剥落の恐れが生じた（写真-1）。

写真-1 覆工コンクリート劣化状況

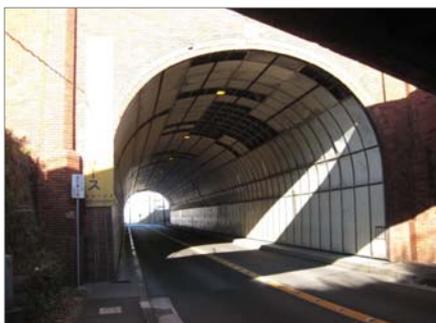
追浜トンネルは、幅員6.5m、高さ6.5m、延長69mの対面交通の道路トンネル（写真-2）である。本工法は高靱性セメントボード（図-1）を埋設型枠として使用した内巻補強工（図-2）である。

写真-2 施工前現場全景

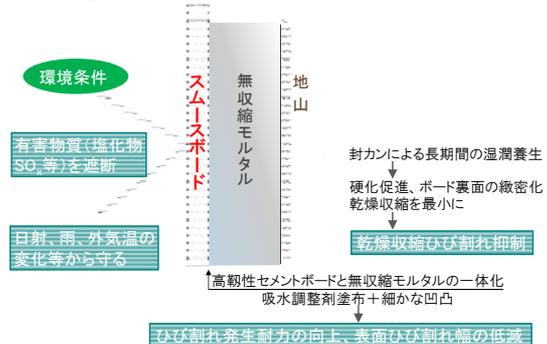
図-1 高靱性セメントボードの効果

- 1) 覆工コンクリートの機能を復元できること。
 - ・無収縮モルタルを材質劣化した既設覆工コンクリートの内巻き補強として使用する。
 - ・無収縮モルタルは高強度で充填性に優れ、覆工厚を薄くして当初の設計強度を確保できる。
- 2) 剥落を起こさないこと。
 - ・繊維補強されたセメントボードである高靱性セメントボードは、緻密な表面保護材としてコンクリート表面からの劣化因子の浸透を長期間防止できる。
 - ・高靱性かつ高強度な表面保護材がモルタルと一体化しているので、既設覆工コンクリートの新たなひび割れの発生を抑制できる。(ひび割れ発生荷重は約 5 倍向上)
 - ・万一ボードにひび割れが発生しても、アンカーで細かく(縦横 450mm ピッチ)既設の覆工コンクリートに十分な深さで固定しているので(図-2A 部詳細図)、ボードが剥落することは無い。
- 3) 道路を供用させながら施工できること。
 - ・高靱性セメントボード(幅 450mm×長さ 1820mm×厚さ 8mm, 重量 17 kg/枚)を覆工内側に多角形配置して、接合部の裏に幅 60mm の同じボードで連結して組立てる(写真-3)。現場切断も容易で施工性に優れ、片側車線の狭い空間でも安全に施工できる。
 - ・片側交互通行時の未施工箇所には骨材落下防止樹脂を吹き付けた後、二重にネットを設置し、施工中の剥落防止に配慮した(写真-4, 5)。

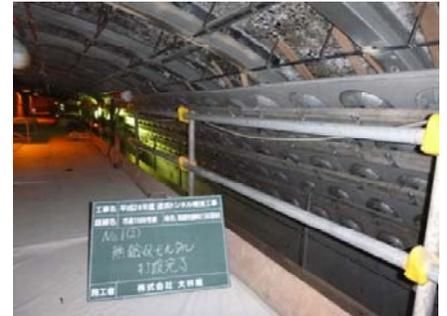
写真-3 ボード設置状況

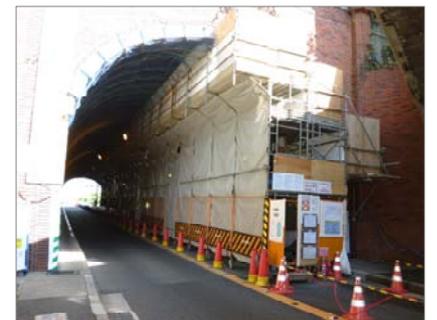
写真-4 作業足場設置状況 (片側交互通行による道路供用施工)

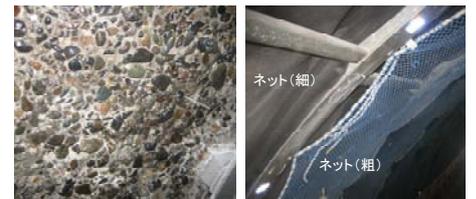
写真-5 未施工箇所の剥落防止対策

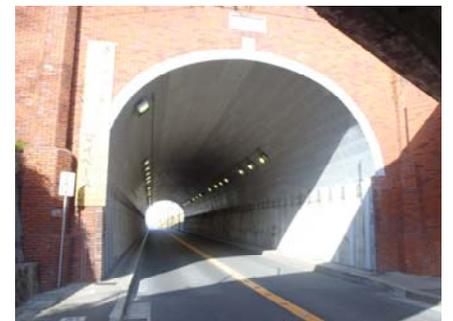
写真-6 施工完了全景
