鉄筋挿入工法による伝統的石垣の補強における施工性の検討

安藤ハザマ技術研究所	正会員	西村 毅
安藤ハザマ環境開発部	正会員	笠 博義
安藤ハザマ土木設計部	正会員	山本浩之
安藤ハザマ技術研究所	正会員	野間康隆
関西大学工学部都市環境工学科	正会員	西形達明
関西地盤環境研究センター	正会員	西田一彦

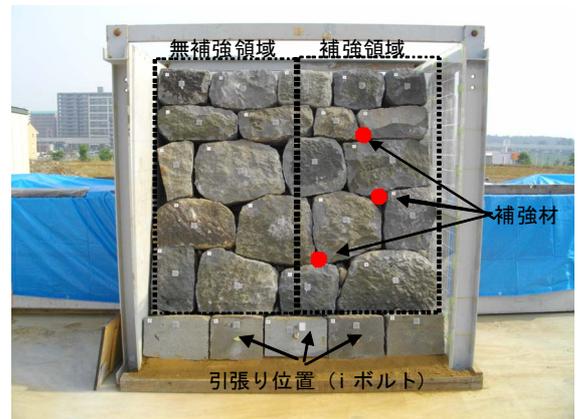
写真-1 実験用石垣

遠心載荷試験では、模型構築時に鉄筋に相当するアルミ棒を順次敷設したが、実際の石垣補強では、前面から補強材を挿入する必要がある。具体的には築石間の隙間から背面に向けて補強材を挿入していくこととなるが、背面は栗石が充填されており、補強材はこの栗石の中に挿入される必要がある。このため、実物大の石垣実験によって施工法について検討した。実験用の石垣は鋼製の架台の中に伝統的工法によって構築した(写真-1)。

本工法では築石間の隙間から補強材を挿入することとなるため、築石が隙間なく密着した状態で積み上げられる切込みはぎによる石垣は適用が難しい。このため、実験石垣は比較的隙間が多い打ち込みはぎとすることとした。補強材の形状とその挿入方法を選定するために表-1に示すような検討ケースをキーワード 城郭石垣, 鉄筋挿入, 実物大実験

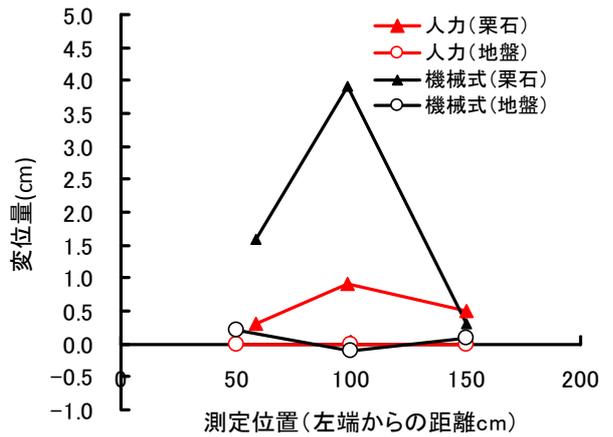
図-1 補強材挿入時の地表面の垂直変位

実験の結果、直線型の鉄筋を人力打撃で挿入する方法が最も簡単かつ容易に挿入が可能であり、石垣表面および背面地盤や栗石の変位が少ないことが確認された(図-1)。また、鉄筋の直径はより剛性の大きいD25鉄筋(25mm)がよいものと判断された。なお、実験終了後の石垣解体時に確認した補強材の挿入状況は写真-2に示す通りであり、少数の栗石に割れや擦過痕が見られたが、大きな損傷は見られなかった。

設定した。補強材は直径の異なる鉄筋とし、打撃により挿入する直線形状のものと、回転しながら挿入するらせん状のものを準備した。なお、機械式挿入で用いたボーリングマシンは低振動型のものである。また、挿入時の振動などが石垣に与える影響を評価するために、各石材の表面と石垣背面の地盤と栗石に測点を設けて、各測点の変位を測定した。

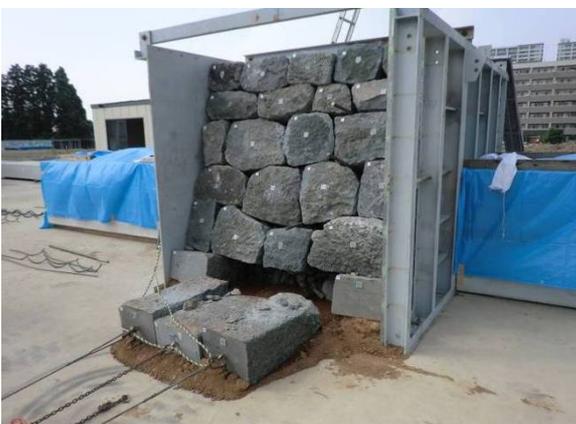
写真-3 効果確認実験 (石材引き抜き後)

鉄筋挿入工法の効果の確認を行うために、実験石垣の右半分だけに鉄筋を挿入し、根石下部に設置した直方体状の石材のうち中央の3個を前方に徐々に引き出して、それに伴う各石材と背面地盤および栗石の変位について計測した。その結果、中央部の石材3個を完全に引き抜いた状態(写真-3)でも石垣は崩壊しなかったが、図-2に示すように、無補強の範囲の石材が最大で45mm程度変位しているのに対して、補強している範囲の石材の変位量は5mm程度と明らかに小さくなっていることが確認された。また、強制的に補強鉄筋を引き抜いたところ、一気に裏栗石が崩落する状況が観察され、鉄筋が栗石の変位を抑制していることが確認された。
