## 各種防錆工法を施したレールの追跡調査報告

西日本旅客鉄道株式会社 正会員 ○内藤 瑞枝  
 西日本旅客鉄道株式会社 正会員 山根 寛史  
 西日本旅客鉄道株式会社 正会員 田淵 剛

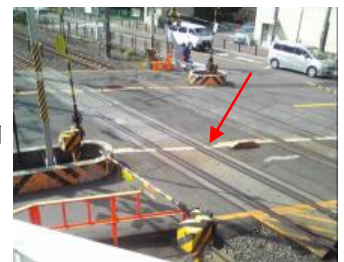
写真-2 連接軌道踏切

## 1) 連接軌道踏切（年間通過トン数 24 百万トン）(写真-2)

軌道構造：ロングレール，曲線（ $R=1200$ ， $C=30$ ）， $50\text{kgN}$  レール，連接軌道

現場状況：軌道内は常時湿潤状態，幅員約 18m，大型 5 百台/日，普通 75 百台/日

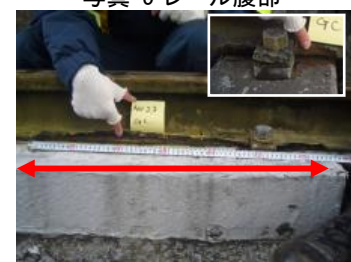
写真-6 アラミド繊維の損耗

車両洗淨線の無道床コンクリート土台は、車両洗淨用の酸性・アルカリ性薬剤による劣化が激しく、両工法ともレール底部がコンクリート上面から10mm程度埋まる厳しい環境である。アラミド補強工法では敷設1年後にレール底部側面とコンクリートの摩擦による損耗が生じた。この損耗部から敷設2年経過以降、レール母材への腐食の進行が確認された(写真-6)。超音波探傷器による底部腐食調査結果では、経年2年1.2mm、経年3年2.4mmと腐食が進行している。溶射工法も同様に敷設1年後にレール底部とコンクリートの摩擦による溶射皮膜の損耗が見られ腐食の兆候が確認された。底部腐食は、経年2年2.6mm、経年3年3.6mmと進行している。一方、溶射皮膜が剥離していない箇所に腐食は広がっていない。

溶射工法については、防食テープでみられるような皮膜損傷箇所からの腐食の広がりが確認されなかった。溶射皮膜の損耗が認められた箇所の膜厚を増加させることにより、腐食発生までの期間の延伸が期待できる。従って、頻繁なレールの表面状態を目視確認や、レール交換を実施することが困難な踏切内レールに適すると考える。コストは、防食テープ工法と同等程度であり、費用対効果が期待できる。アラミド補強については、防食テープ、溶射と比較すると、安価で施工性が良いことから、運搬が困難な箇所や湿潤環境下の長大トンネル等のレールに対して連続的に敷設する場合に適すると考える。2つの工法の特徴を活かして防錆工法を選択することにより、レールの供用期間の延伸が望めるものと考えられる。なお、洗淨線のように強酸性・強アルカリ性薬剤の使用されている環境下においては、両工法とも効果が期待されないと考えられる。また、両工法共にレールと軌道部材との接触部における皮膜の保護について、緩衝部材の導入など物理的保護対策が今後の課題である。
