摺動式レール探傷車の分岐内探傷に向けた開発試験について

○西日本旅客鉄道株式会社 正会員 今西 進也
 西日本旅客鉄道株式会社 正会員 田淵 剛
 東京計器レールテクノ株式会社 若泉 貴之

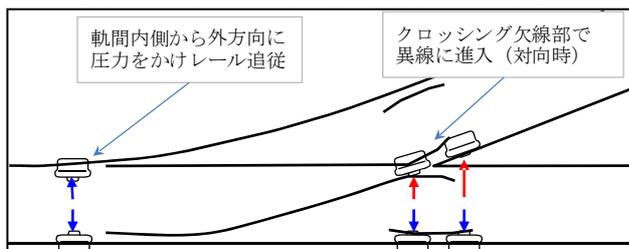
1 つ目は、測定中は摺動式探触子をレール中央位置にする必要があるため、軌間内からエア圧力により測定台車をレールに押付けて追従させている。そのため、この構造で分岐器を対向で測定走行した場合、クロッシング欠線部で異線進入してしまう構造となっている（図-1）。

図-1 測定台車の動き

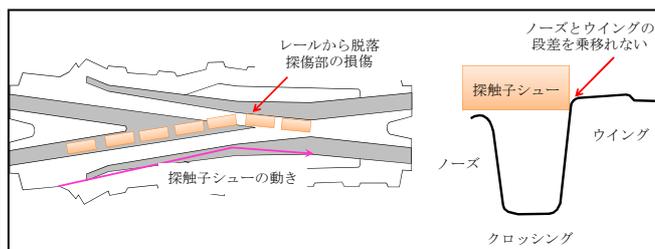
2 つ目は、分岐器を背向で測定走行した場合、クロッシング欠線部のノーズとウイング間を摺動式探触子（以下、「探触子」という）が乗り移ることが不可能な構造となっている（図-2）。そのため、測定装置の損傷防止を目的に、分岐器内及び分岐器前後の一般区間においては探触子をレール面から一旦持ち上げる必要があり、これにより未探傷区間となるため人力で測定している。

図-2 探触子の動き

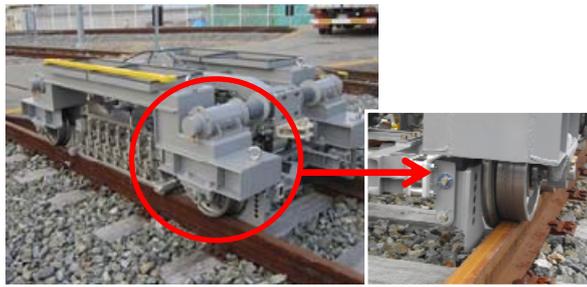
クロッシングの欠線部において、車両が異線進入しない構造に着目し、測定台車の案内車輪前後に設置したガイドシュー（図-3）で内面間距離を保持する構造とした。車輪内面間距離は保守車両等と同様の寸法とすること

図-3 測定台車とガイドシュー

試験は専用台車を試作し(図-3)、軌道モーターカーでの牽引走行により実施した。試験では8番~16番の各分岐器やシーサス分岐器等で実施し、整備基準値や摩耗等が発生した分岐器においても問題なく通過できることを確認した。また、分岐器の通過速度も最大 25km/h まで実施し、問題なく通過できることも合わせて確認した。

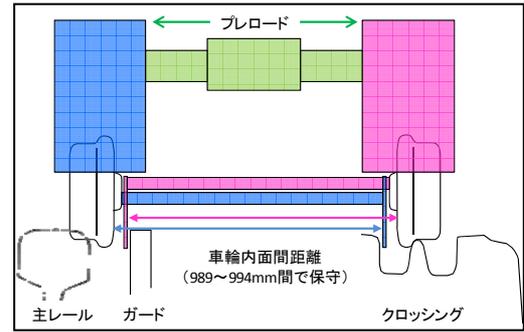
で、クロッシング欠線部においてはガードレールによる誘導で異線進入を防止する構造とした(図-4)。また、案内車輪は 320 mm φ であるが、各案内車輪の前後に設置したガイドシューにより大きい車輪径と同様の効果を得ており欠線部での異線進入を防止している。

図-4 車輪内面間距離の保持機構

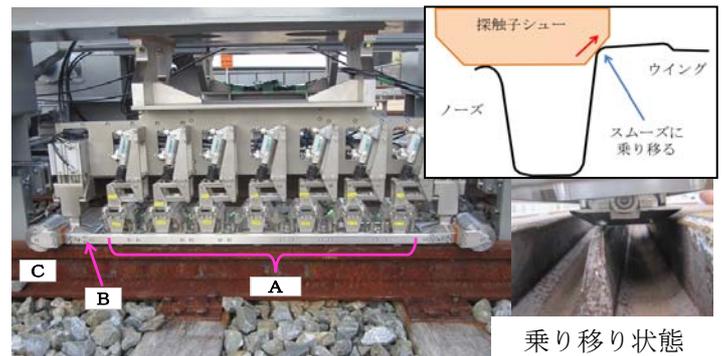
新たな探傷装置は、探触子を保持するシュー側面に傾斜をつけ(図-5のA)、クロッシングのノーズとウイングの段差を乗り移りすることが可能な構造とした。また、探触子が乗り移りをする時にシュー側面の傾斜がウイング部から外れないように、ラダーフレーム(図-5のB)を設置し探触子を受け止める構造とした。なお、探傷装置全体がノーズとウイング間をスムーズに乗り移りするためのローラーを前後に設置(図-5のC)した。

図-5 探傷装置と探触子シュー形状

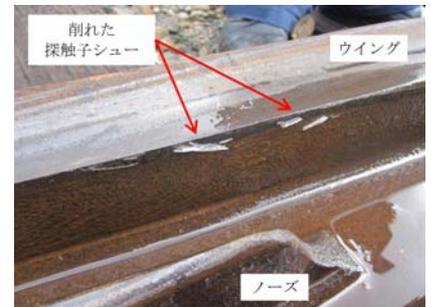
試験を実施している中で、ウイングが摩耗した影響により角張りが発生していると、探触子シューが削りとられる状態が発生した(図-6)ため、探触子シューを改良し問題の解決を行った(図-7)。

図-6 事象が発生した状況

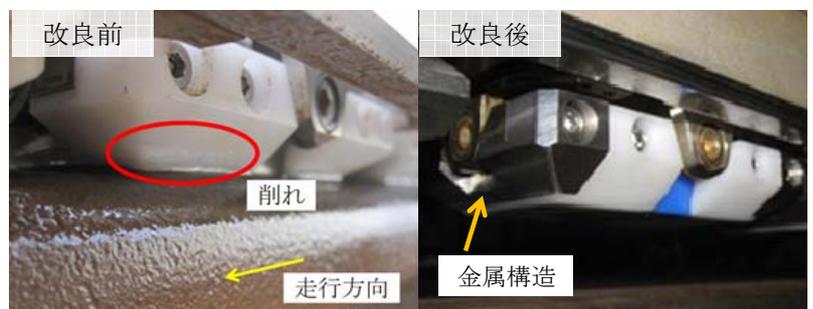
図-7 探触子シューの改良前後比較

改良を行った探触子シューでは、これまで発生した事象は見られず改善を確認し、分岐器内を問題なく通過することが確認できた。分岐器の通過構造の確認が出来たことから、専用台車を探傷車に連結し、試験レールでの傷検知性能や再現性の確認、分岐器内での測定試験を行い良好な結果を得ることができた。
