ノーズ可動クロッシング折損検知の現地検証

西日本旅客鉄道株式会社 正会員 ○國田 洋平
 西日本旅客鉄道株式会社 正会員 本野 貴志
 西日本旅客鉄道株式会社 正会員 柳谷 勝

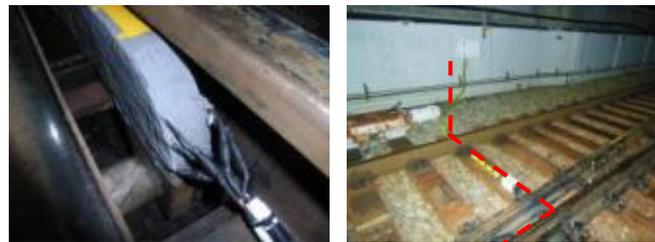
図-1 ケーブル敷設位置

作に支障しないようにケーブルを配置する必要がある。ケーブル配置検討の結果、転てつ棒等が介在するノーズレール先端付近についてはケーブルをウィングレール間に固定し、ケーブル支障を考慮する必要がない位置まで配線した後、施工基面側までまくらぎ上面にケーブルを敷設することとした。

(a)ノーズ先端 (b)全体図

図-1 に示すようにノーズレール先端からはケーブルを敷設し、実際にき裂を検知する箇所については導電性塗料を塗布することとなる。ここでは、転換へ支障させないためにノーズレールとウィングレールの隙間の確認、ケーブル脱落時の転換への影響確認を行った。設計寸法及び研修線にある同形式の分岐器を用いて検討した結果、塗装範囲の隙間は少なくとも3mmあり、ノーズ先端部分については10mm以上の隙間があること確認した。

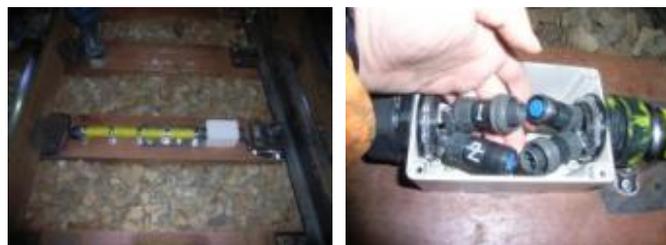
図-2 ケーブルコネクタの状態

ケーブルの余裕長が必要となる。しかし、余裕長を持たせると後述するように列車風による飛散の懸念があるため、防水コネクタを使用しケーブルを着脱可能にすることにより、影響を排除した(図-2)。

(a) 全景

(b) 分解時

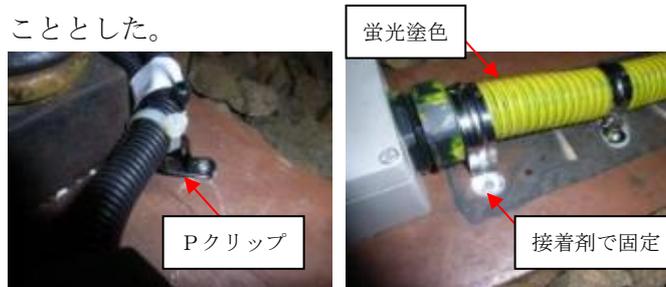
図-3 ケーブル固定方法

列車が分岐器上を通過する際にケーブル等が飛散し、飛散物が列車の運行へ支障することがないようにケーブルの固定方法の検討を行った。ここでは、ウィングレール間では分岐器細密検査時に取り外すことができるようにする必要がある。そのため、ウィングレール間については、図 3(a)に示すようにまくらぎに固定したPクリップにケーブルタイで結束した。作業・検査時にはケーブルタイを取り外し、終了後に再度ケーブルタイで固定することとした。それ以外のレール間から作業用通路までにかけては電気ケーブルの固定にも使用されているU字金具を用い、更にビスの緩み止めとして接着剤を使用することとした。

(a) Pクリップ

(b) U字金具

レール間から作業用通路までケーブルを敷設する場合、同箇所では作業や検査によりケーブル上を通行が多いため、ケーブルを損傷させない措置が必要となる。そこで、十分な耐久性のある可とう防護管を使用して防護を行うこととした。この可とう防護管は0.3mmの亜鉛メッキ帯鋼に塩化ビニル被覆を施したものである。また、防護管は内径40mmと大きいため、転倒による労災防止のために図-3(b)に示すような蛍光塗色を行った。

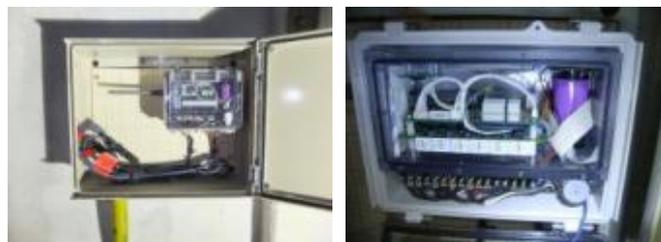
図-4 測定器

防音壁に設置した測定器は精密機械であるため、湿気が多く発生すると測定データの信頼性の低下や、故障に繋がる恐れがある。そのため、図4に示すように、測定器に温度上昇を抑制する塗装を施した外箱を設け、測定器自体にはシール材を用いて密閉性を高くすることで防湿仕様とした。

(a) 外観

(b) 内装
