## 旧橋撤去作業時の問題点に着目した実務を意識できる教育実践について

国立高専機構木更津高専 正会員 ○佐藤 恒明  
NIPPO 安保雄晟 長岡技術科学大学 吉田悠亮  
開発虎ノ門コンサルタント 中嶋 優

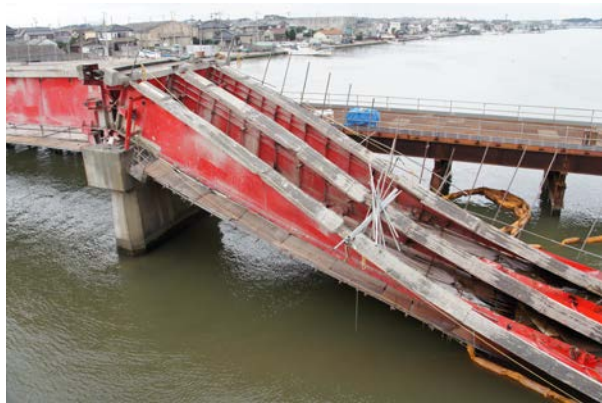
写真－1 横倒れ座屈を生じた主桁

- ・落橋防止装置によって主桁が連結されていたため事故の発生を遅らせた可能性あり（写真－1, 2）
- ・主桁間の対傾構はすでに撤去されていたこと（写真－3, 4）
- ・隣接径間の作業状況から上フランジに仮支材が設置されていたこと（写真－5, 6）
- ・この仮支材のみでは主桁の固定点間距離を確保できずに横倒れ座屈を生じたこと（写真－1, 3）

道路橋示方書<sup>1)</sup>に規定されている圧縮フランジの許容曲げ圧縮応力度は、圧縮フランジとウェブプレートとの 1/6 の高さで構成される T 字断面の柱にモデル化して弱軸回りの座屈応力から求めていることを説明した。床版撤去後の自重による上フランジの曲げ圧縮応力と、主桁の固定点間距離をスパンの 1/2, 1/4 とした場合の許容曲げ圧縮応力度を比較させた。主桁固定点間距離がスパンの 1/4 の場合では許容曲げ圧縮応力度以内となり、主桁の横倒れ座屈に対してスパンの 1/4, 1/2, 3/4 点に対傾構が必要であることがわかった。

受注業者が分割作業を優先するあまり、主桁の横倒れ座屈に対する固定点間距離確保のために対傾構が重要な役割をしていることを軽視した可能性がある。課題研究を通して実務を意識できる教育実践となった。

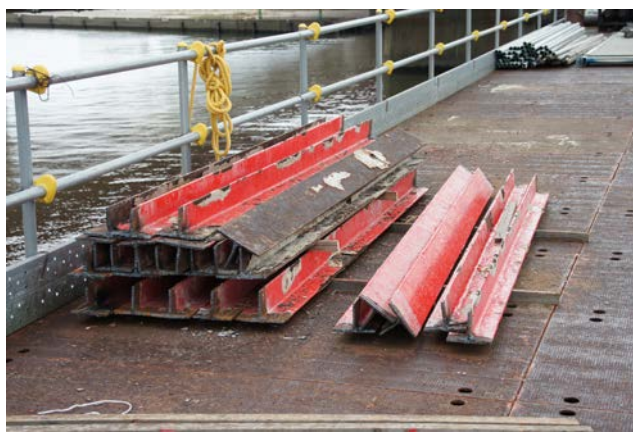
写真－4 撤去された対傾構の一部

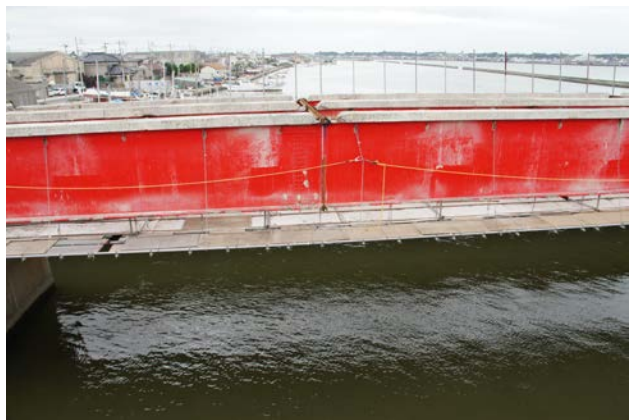
写真－5 上フランジに設置した仮支材  
(隣接径間における作業状況)

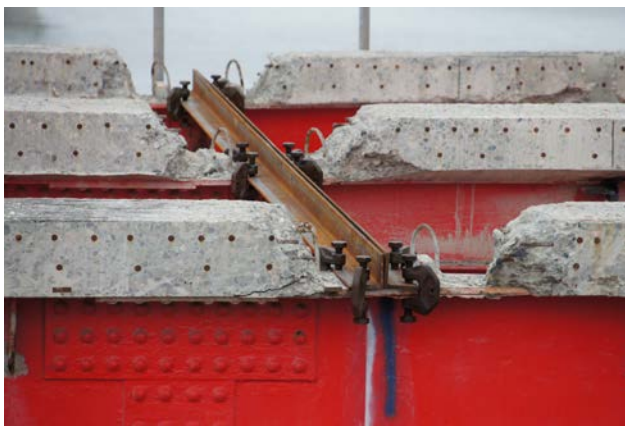
写真－6 上フランジに設置した仮支材  
(隣接径間における作業状況)
