災害廃棄物から再生した洗浄砂・礫を用いたセメント改良土の実証施工

鹿島建設(株) 正会員 ○藤崎勝利, 小原隆志, 神戸隆幸, 新川隆夫  
同 上 正会員 伊藤健人, 桑島修彦, 室井佑介

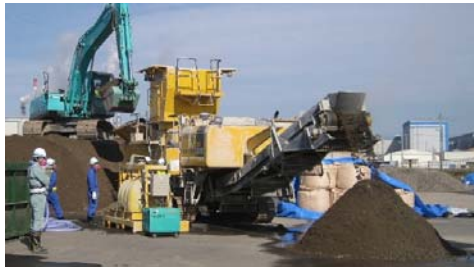
写真-5 セメント改良土製造状況

使用した施工機械(表-3)はいずれも汎用的なものである。セメント改良土は自走式土質改良機で製造し、仕上り厚 30cm/層、6 回振動転圧で締め固めた。なお、盛土が小規模なためバックホウでセメント改良土を敷き均したが、ブルドーザも問題なく使用できる性状であった。写真-5~8 の施工状況に示すように、良好な状況で全 10 層の盛立を 3 日間で完了した。なお、第 8, 9 層目において、前日夜間の降雨の影響でセメント改良土の全水量が増加した(図-2 参照)が、施工性や強度などに問題は生じなかった。

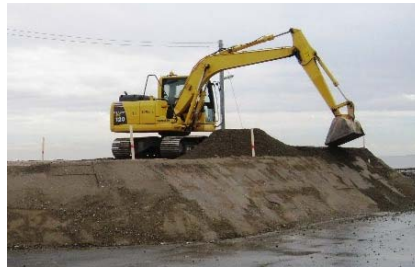
写真-6 敷均し状況

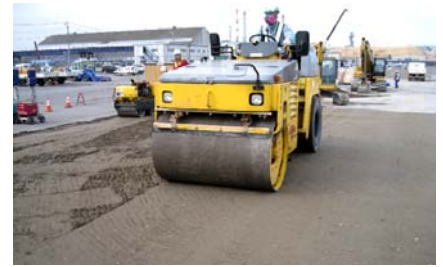
写真-7 転圧状況

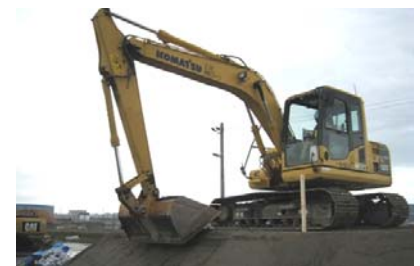
写真-8 法面整形状況
