## 津波被災による農地土壌の修復の実証試験 被災木材を利用した土壌改良について

(株)大林組 正会員 ○杉本 英夫, 三好 悟  
東北大学大学院 南條 正巳, 菅野均志  
新井 大介

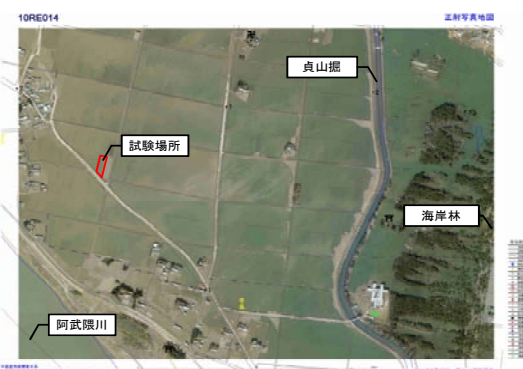
図-1 試験場所

試験場所(図-1)は、被災から半年以上たっても、雨が降れば水が溜まり、排水不良になっていた。2011年11月16日に行った土壌断面調査では、津波で運ばれた堆積層は厚さ50mmで、表面には塩類の結晶らしきものも確認した。農地土壌は緻密な粘性土であるが植物根の痕が地中に確認できたこと、そして農地に隣接する排水路は埋まっていたが地下水位が深さ0.5m以下であることから、地下への水の移動は期待できた(図-2)。その後、復旧事業により排水路の泥が除かれ、事業関係者の許可を得て、排水を流せることを確認し、2012年4月から試験を開始した。試験材料は、木材チップと比較用のバーク堆肥、土壌改良材を用いた。土壌改良の効果を比較するため、畝立てや弾丸暗渠の条件も設定し、さらに試験区の排水を促すために、試験区の外周に開渠を設けた。

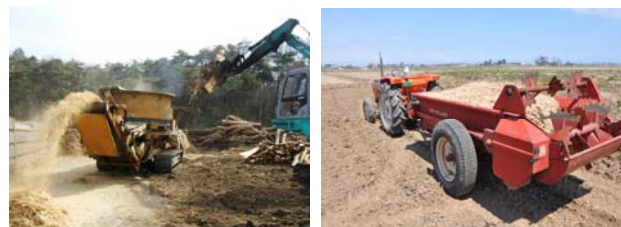
図-3 木材チップの加工と散布

木材は、農地に利用するため、葉害などの懸念がないものを選び、立ち枯れたマツなど未加工の状態被災したものを利用した。マツは樹皮を除いた後、幹をタブグラインダーで破碎して、チップにした。試験には、2インチのフルイを通して粒形を整えて、塩類濃度などを調べてから使用した(図-3)。

木材チップを利用する場合、マニースプレッダーにホイールローダーを用いて積み込み、表面に散布した後、トラクターを用いて混合した(図-4)。土との混合は、容積比 10% 以上を目標とした。試験区の津波堆積物の層厚は 50mm のため、散布量は  $1\text{m}^2$  当たり 10L とした。耕うん深度は 150mm にして、津波の堆積層と作土層も一緒に混ぜた。
