MEMS 型加速度計によるプレストレスコンクリート橋の振動測定

日本航空電子工業(株) 正会員 ○富岡 昭浩 非会員 市川 真太郎

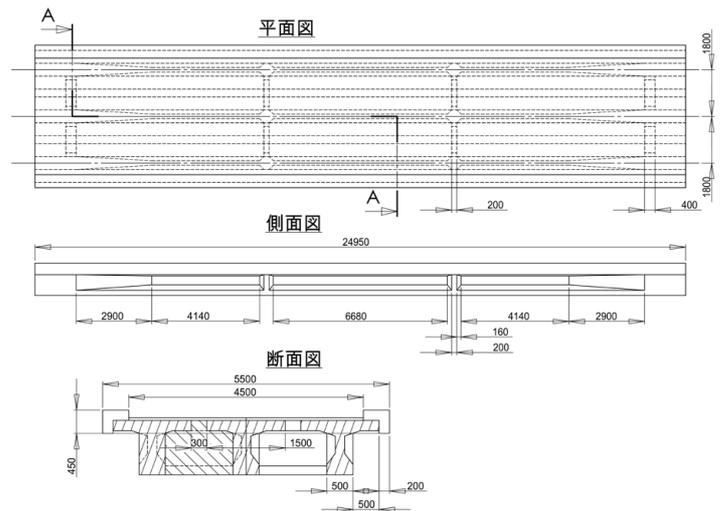
図一1 測定橋梁概略図

岩手県下閉伊郡普代村に架橋されている岩手県管理の単純ポストテンション方式PCT桁の普代水門の管理橋で測定を実施した。橋長は100.5m、支間は22mである。(図1)全体は4連で構成されている。津波による甚大な被害を受けたため、第1,2径間は落橋し、第3径間は第4径間に比較して大きな損傷を受けている。

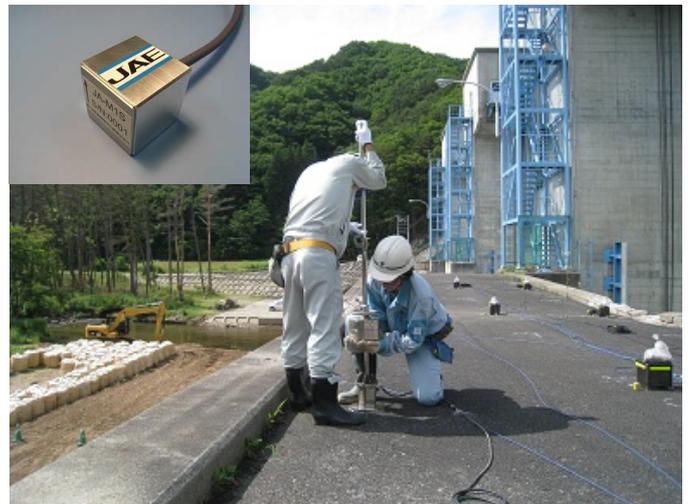
図一2 測定状況

本橋は3主桁で構成されており、測定は9個のMEMS型加速度計を直線状に等間隔に配置して1桁ずつ、重錘落下による加振を行って測定した。測定された加速度データはAD変換後FFT処理を行い、振動スペクトルとして結果の表示を行っている。モード推定は加速度計の応答から振動の腹、節の位置を大まかに特定して行っている。

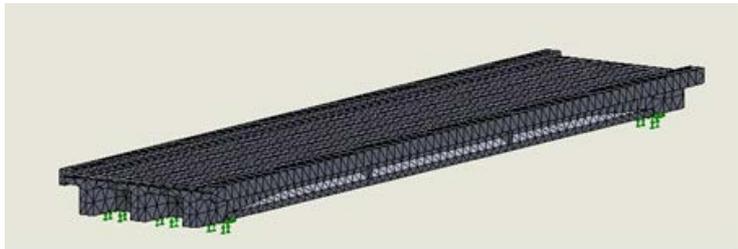
図-3 モデルメッシュ図

デルを図-3 に、解析に使用した定数を表-2 に示す。拘束条件は支承中央位置でのエッジ拘束となっている。4 径間の G1 桁と G2 桁の測定された振動スペクトルをグラフ-1, グラフ-2 に示す。G1 桁のスペクトルで観察された 7, 18, 34Hz の卓越振動数が中央の G2 桁のスペクトルでは観察されていないことがわかる。

ヤング率 N/mm ²	ポアソン比	剛性率 N/mm ²	密度 g/mm ³
桁	31000	0.2	12917	0.0025
間詰	28000	0.2	11667	0.0025
地覆	25000	0.2	10417	0.0025
舗装	3000	0.35	1111	0.0024
