コンクリート床版内部に発生した水平ひび割れの探査方法に関する実験的研究

一般社団法人日本建設機械施工協会 施工技術総合研究所 正会員 ○渡邊 晋也
 独立行政法人土木研究所 寒地土木研究所 正会員 岡田 慎哉
 太平洋マテリアル株式会社 正会員 佐竹 紳也
 エフティーエス株式会社 正会員 藤原 貴央

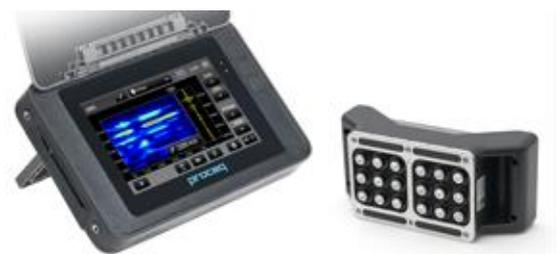
本研究で用いた超音波トモグラフィー法は、横波を用いて測定する方法で、9 個の発振子と 9 個の受信子からなる測定機(Proceq 社製 PL-200PE)を用いている。発振子と受信子が一体となっており、測定は非常に簡便な測定機であり、コンクリート表面の 1 面で測定することができる。測定機の外観を写真 1 に示す。

写真-1 測定機の外観※Proceq社 HP より

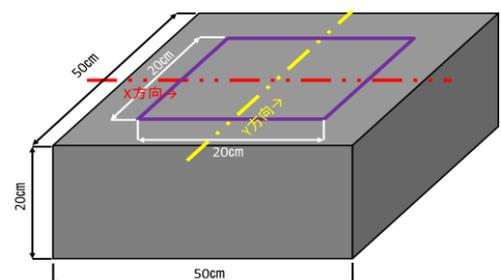
模擬試験体を作製した後、材齢 17 日間で超音波トモグラフィー測定を行った。測定範囲は、模擬試験体中央の 20 cm×20 cm の範囲として、X・Y 断面に 1 側線で測定を行っている。測定間隔は 10mm ピッチとし、試験体中央を測定対象としている。また、比較のために、縦波伝搬速度を透過法により測定を行った。試験の測定箇所イメージを図 1 に示す。

図-1 測定位置のイメージ

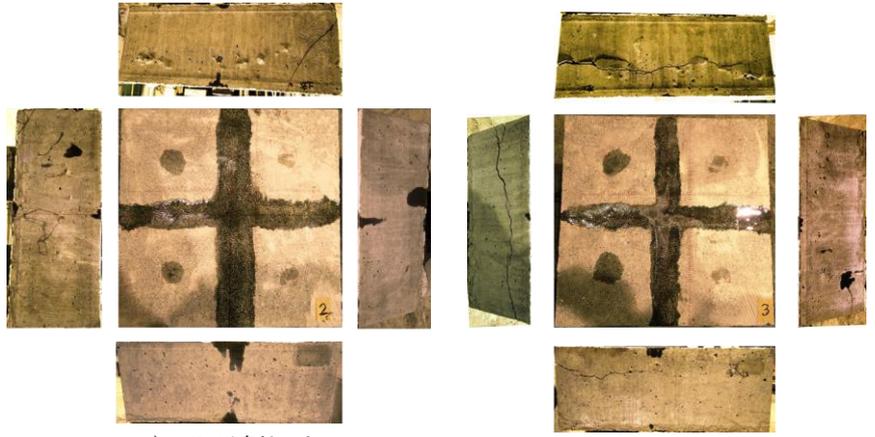
模擬試験体のひび割れ状況を写真-2に示す。その結果、散布量の少ない試験体（以下、ひび割れ少と称す）は、外観目視では明確なひび割れが確認できず、ポップアウトのような膨れが確認された。一方で、散布量の多い試験体（以下、ひび割れ多と称す）は、外観目視でもひび割れが明確に確認することができた。なお、ひび割れは一定の深さに発生せず、ひび割れ幅も0.1mm~0.9mmと場所によって異なる結果となった。

1) ひび割れ少 2) ひび割れ多

写真-2 試験体の外観

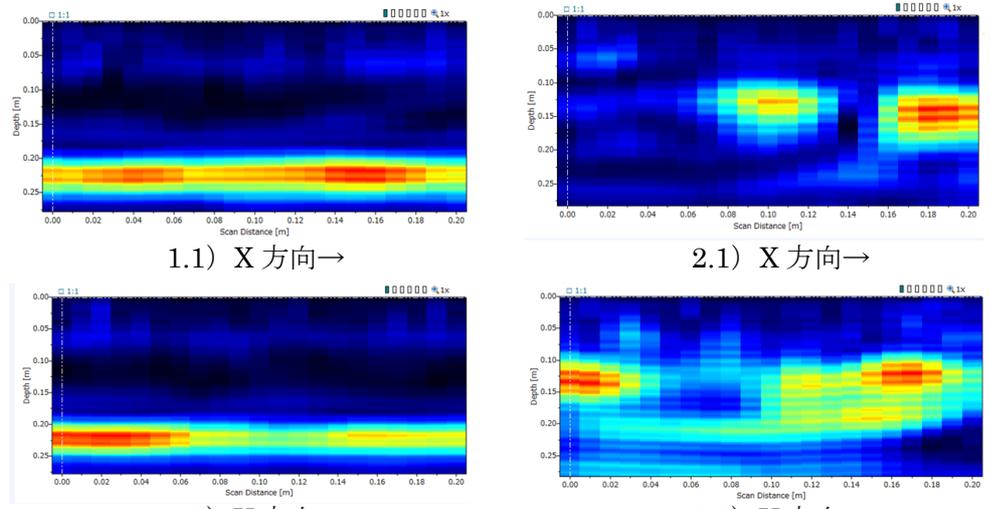
超音波トモグラフィーの測定結果を図-2に示す。その結果、ひび割れ少の試験体では、床版内に横波の変化点を確認されず、試験体の底面からの反射波を捉えていることがわかる。一方、ひび割れ多の試験体では、X方向では試験体中央部の深さ10cm程度に反射波を捉えることができ、端部に行くに当たり、反射波が大きくなる結果が得られた。また、Y方向では、全体にわたり、深さ10cm程度に反射波が捉えられた。このことから、ひび割れ多の試験体ではコンクリート内部にひび割れがあることが超音波トモグラフィー法で確認することができた。

図-2 超音波トモグラフィー測定結果

コンクリート内部の水平ひび割れを探索する方法として、横波を用いた超音波トモグラフィー法について検討した結果、水平ひび割れの有無についてある程度の深さと場所を推定することが可能であると考えられる。送受信法によるトモグラフィー評価を使用することによって、どの深さから反射があったかを判断しやすくなり、横波を使用することにより、縦波よりも波長が短くなるため、細かい傷などの検出に有利であると言える。今後は、鉄筋の有無や測定限界などの詳細な検討を実施し、コンクリート床版内部のひび割れについて簡易に探索できるシステムを構築していく予定である。

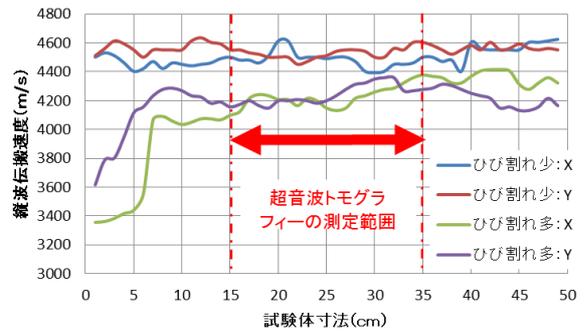
透過法により求めた縦波伝搬速度の結果を図-3に示す。その結果、ひび割れ少の試験体では4400~4600m/sの速度であった。一方、ひび割れ多の試験体では、目視でひび割れが確認できた端部で極端に速度が低下し、試験体中央付近では4200~4350m/sとひび割れ少と比較して約300m/s低い結果となった。

図-3 縦波伝搬速度
