## 斜角を有する鋼橋の損傷と動特性変化についての実橋実験

舞鶴工業高等専門学校専攻科 学生会員 ○井尻 和秀  
舞鶴工業高等専門学校 正会員 玉田 和也  
舞鶴工業高等専門学校専攻科 学生会員 木村 裕太

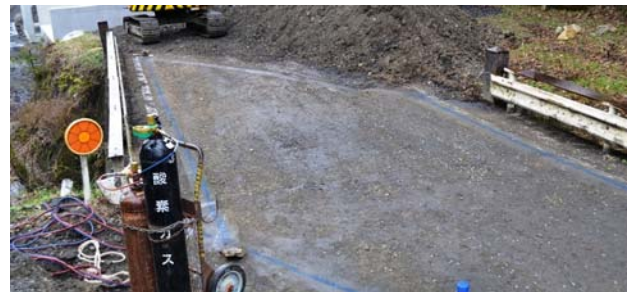
今回対象とした橋梁は京都府亀岡市稗田野町にある国道372号に架かる車道橋である(図-1, 2)。構造形式は鋼 I 桁橋で橋長 11.39m, 支間長 11.02m, 幅員は 5.15m, 斜角  $30^\circ$ , 竣工年月は不明である。また、6 主桁の間に 5 主桁の増設、コンクリート床版の増打ちが行われている。

図-1 対象橋梁(町ヶ谷橋)

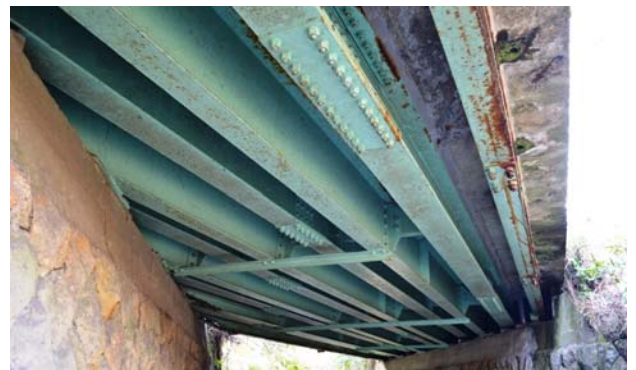
図-2 対象橋梁(桁下の状況)

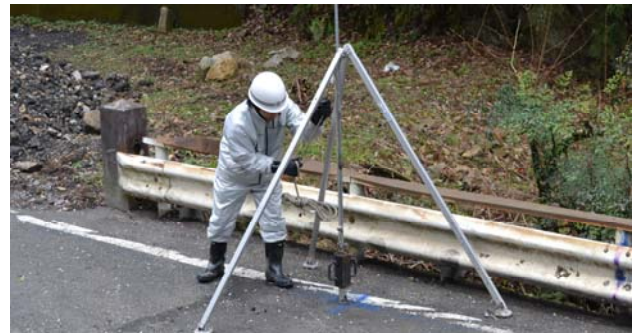
本実験の振動計測には、白山工業株式会社の SU-100 (静電容量式, サンプル周波数 100Hz) を使用した。計測は平成 25 年 4 月 6 日～7 日の 2 日間行った。計測時の天候は雨、気温は  $12\sim 15^\circ\text{C}$  であった。センサ設置位置を図-3 に示す。センサは下流側車道部に設置し、次節で説明する各損傷ケースに対し強制加振による振動の鉛直成分を計測した。強制加振方法としては、質量 10kg の錘を高さ 50cm から自由落下させる(図-4)。振動計測は各損傷ケースにつき、図-3 に示した 3 箇所で行う。強制加振は加振後、振動が完全に減衰することを確認するまで計測を行い、これを 3 回繰り返す。

図-4 強制加振の様子

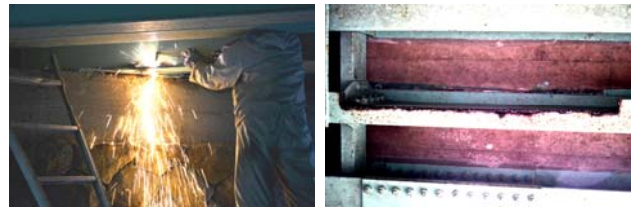
桁の損傷付与図を図-5 に、損傷付与時の様子を図-6 に示す。損傷ケースは損傷を与えていない状態を Case-1, G2 桁に損傷を与えたものを Case-2, 更に G3 桁に損傷を与えたものを Case-3 とする。損傷は、錆による断面欠損を想定し、下フランジの片側をガス切断することで与える。本研究ではこの 3 つの損傷ケース毎に強制加振を行い、その振動を計測した。

図-6 主桁ガス切断の様子
