荷重および環境因子作用下における免震ゴム支承のき裂発生に関する基礎的研究

名古屋大学大学院 フェロー会員 ○伊藤義人
 名古屋大学大学院 正会員 廣畑幹人
 名古屋大学大学院 汪 深

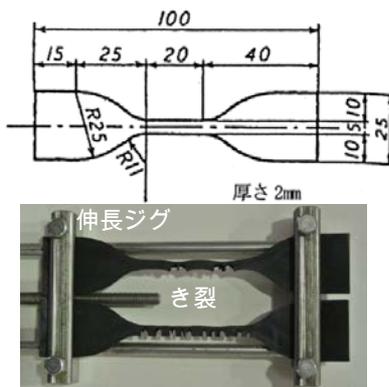
図-1 小型試験片 (JIS K 6521, 3号)

老化防止剤を含むあるいは含まない天然ゴムを用いて、図-1に示す JIS K 6521, 3号試験片を作製し、伸長ジグを用いてひずみを付与した状態でオゾン発生器付恒温槽（温度範囲-30~+50℃, 最高オゾン濃度 150pphm）内に設置し、480 時間保持した。24 時間毎に試験片を槽内から取り出し、き裂の発生有無を確認した。既往の研究²⁾では、低温環境下においてゴム支承表面の耐候性保護膜が氷結等の作用により欠落すると共に、耐候性保護材（老化防止剤）の表面への滲出性が低下するため、オゾン劣化によるき裂が発生することが報告されている。本実験では、低温（-30℃）、高オゾン濃度（150pphm）条件下において、老化防止剤を含まない試験片はひずみ量に関係なく実験開始から 2 時間程度でき裂が発生し破断した。一方、老化防止剤を含む試験片は 480 時間の実験終了後もき裂の発生は確認されなかった（表-1, 条件(1)）。既往の研究²⁾の成果を踏まえ、低温下での表面への滲出性を改良した老化防止剤の効果が顕著に現れたことを実験結果は示唆していた。

老化防止剤を含む試験片を対象に、き裂の発生条件を明確にするため、比較的高温の条件でひずみ量およびオゾン濃度を種々変化させて実施した実験結果を表-1に示す。常温（23℃）でオゾン濃度 100pphm の条件(5)において、ひずみ量が大きくなる程、早期にき裂が発生することがわかった（き裂の状況：図-1, 写真）。

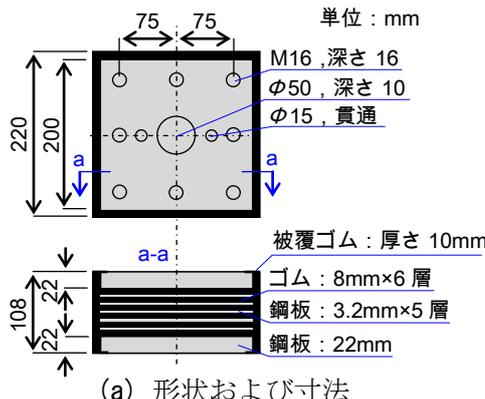
(a) 形状および寸法

小型試験片による実験結果を踏まえ、ゴム支承供試体を用いたオゾン劣化実験を実施した。実験供試体の形状および寸法を図-2 に示す。厚さ 8mm の天然ゴム 6 枚と厚さ 3.2mm の鋼板 5 枚を交互に積層し、支承の上下には厚さ 22mm の鋼板を設置している。支承の側面は厚さ 10mm のゴムで被覆している。鋼製ジグにより、支承供試体に圧縮荷重およびせん断変形を付与した状態で保持した(図-2 (b))。圧縮荷重は公称応力で 8MPa、せん断変形量は総ゴム厚 (8mm×6 枚=48mm) の 150% (72mm) である。

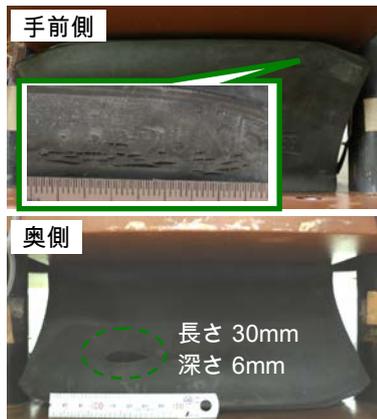
図-3 支承供試体のき裂

変形を付与した支承供試体をオゾン発生器付恒温槽内に設置し、96 時間毎に供試体表面を観察しながら 480 時間保持した。老化防止剤を含まない供試体は、-30℃、オゾン濃度 150pphm の条件で実験開始後、2 時間程度で表面全体に微細なき裂が発生した。一方、老化防止剤を含む供試体は表-1 に示す(1)~(5)の全条件において、480 時間経過後も表面なき裂は発生しなかった。その後、40℃、オゾン濃度 100pphm の条件で実験を実施した結果、384 時間経過後に支承表面の引張ひずみ領域に線状なき裂の発生、進展を確認した (図-3)。

- (1) -30℃、オゾン濃度 150pphm の条件で、老化防止剤を含まない小型試験片はひずみ量に関係なく 2 時間程度でき裂が発生し破断した。老化防止剤を含む試験片は、ひずみ量に関係なく 480 時間経過後もき裂は発生しなかった。23℃、オゾン濃度 100pphm の条件では、老化防止剤を含む試験片は、ひずみ量が大きくなる程き裂が早く発生した。
- (2) 40℃、オゾン濃度 100pphm の条件で、384 時間経過後に支承供試体表面の引張ひずみ領域に線状なき裂の発生、進展を確認した。
- (3) オゾン劣化実験により表面の被覆ゴムから発生したき裂は内側のゴム層に到達していなかったため、支承供試体の剛性、耐荷力および変形性能は健全状態とほぼ同じであった。

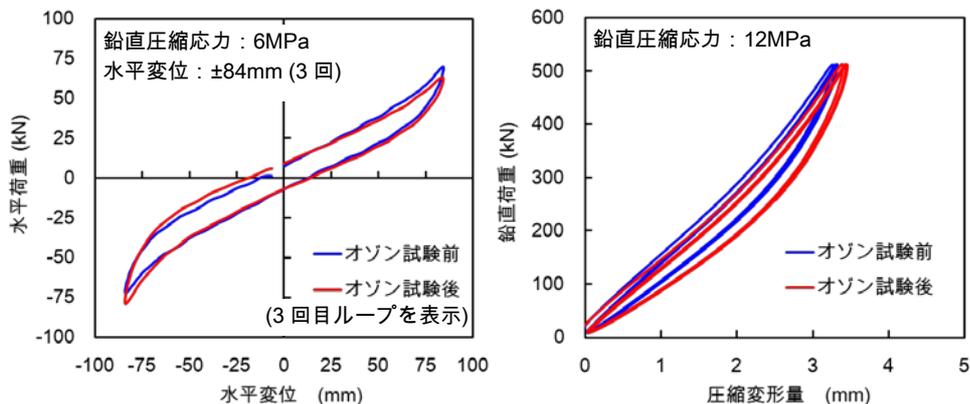
図-4 支承供試体の載荷実験結果

(a) 水平方向載荷

(b) 鉛直方向載荷

オゾン劣化実験前の支承供試体と、オゾン劣化実験によりき裂が発生した支承供試体に対して実施した載荷実験(水平方向：鉛直圧縮応力 6MPa 負荷下で水平変位±84mm を 3 回作用、鉛直方向：圧縮応力 12MPa を 3 回作用)の結果を図-4 に示す。オゾン劣化実験により表面の被覆ゴムから発生したき裂は内側のゴム層に到達していなかったため、支承供試体の剛性、耐荷力および変形性能は健全状態とほぼ同じであった。
