長崎県における耐候性鋼橋梁の健全度診断

長崎県土木部 中村昌文
 (一財) 土木研究センター 正会員 ○中島和俊
 (一財) 土木研究センター 正会員 安波博道

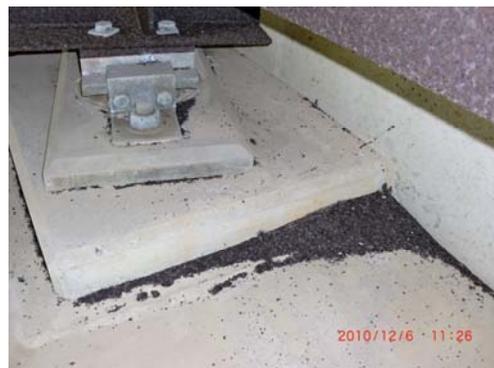
長崎県では、昭和 53 年以降平成 23 年度までに 45 橋の耐候性鋼橋梁が建設された。これらの橋梁は平成 4～6 年度に掛けて建設のピークを迎え、平成 26 年現在では平均 33 才の橋令に達する。長崎県が平成 22 年から 23 年に掛けて行った現地調査によると、多数の橋梁で直径 5mm 前後のうろこ状のさびが発生し、下フランジ上面や橋台部では剥落したうろこ状のさび片が山のように堆積する状況となっていた(写真 1)。「長崎県橋梁長寿命化修繕計画」における今後の維持管理計画を策定するためにも、このようなさびの進行状況が構造健全性に問題があるものか、予防保全的に塗替えを要するものかを判断する必要が生じた。このため、平成 23 年度には県内の代表的な環境にある耐候性鋼橋梁を対象とした詳細調査、ならびに今後 10 年間で予定するワッペン式暴露試験を開始した。

写真 1 剥落したさび片の堆積

詳細調査の目的から、特に②さびの外観評点と⑤さび除去後の残存板厚測定に重点を置き、写真 1 に示したようなさびが構造安全性にどの程度の影響を及ぼすものかを定量的に評価した。詳細調査例を写真 2、写真 3、表 1 に示す。

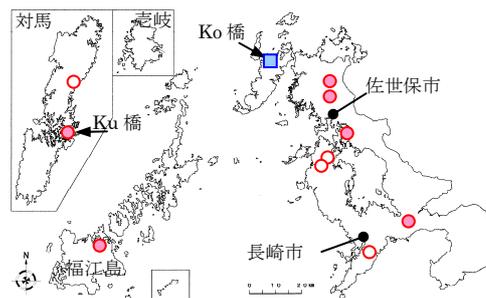
図 1 調査対象橋梁位置

詳細調査は、橋梁の架橋年代、離島や内陸などの架橋位置、表面処理の有無により整理し、計 10 橋を選定した。図 1 中の塗潰し丸印は裸仕様の橋梁を示し、他は表面処理を施した橋梁を示す。詳細調査では、つぎの点に関して調査を行った。①架橋地点の環境調査(交差条件、離岸距離等)、②さびの外観評点、③付着塩分量計測、④セロハンテープ試験、⑤さび除去後の残存板厚測定

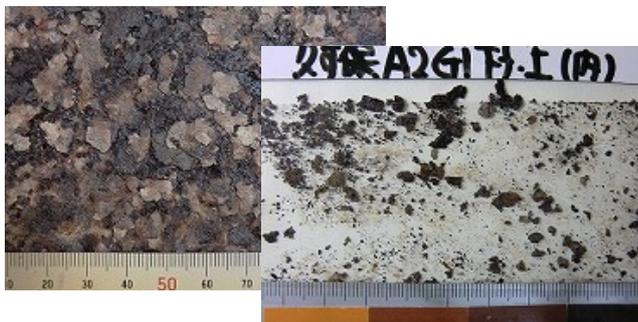
写真 2 さび状況(外観評点 2)

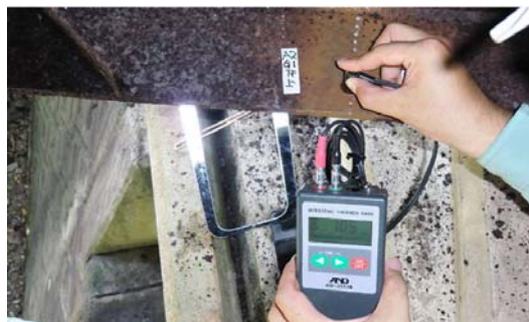
写真 3 残存板厚測定状況

設計板厚(健全部板厚) = 16mm , 腐食量 = 16mm - 15.9mm = 0.1mm

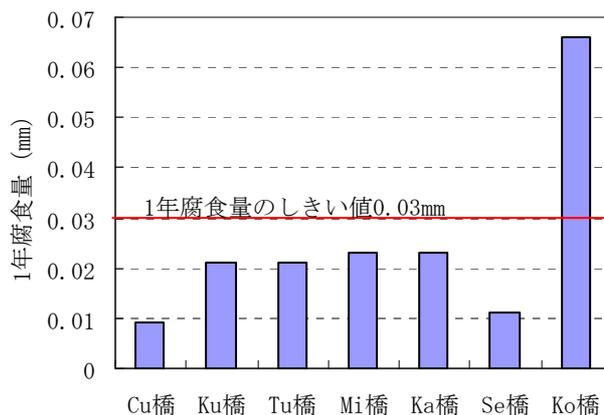
このため、詳細調査を行った橋梁からさらに5橋を選定して平成24年1月からワッペン式暴露試験を開始し、設置から1, 3, 5, 10年後の経過観察を行うこととした。表2、図2は暴露開始から1年間の暴露試験結果である。

図2 ワッペン式暴露試験結果 (1年暴露)

ワッペン式暴露試験結果によると、建設後7年で塗装橋へ切り替えられたKo 橋では1年暴露結果0.066mm、100年予測1.498mmであり、しきい値0.03mm/1年、0.5mm/100年を大きく上回ったが、他の橋梁は1年暴露結果0.02mm前後、100年予測0.35mm前後としきい値に対して十分位小さい結果であった。この結果により、Ko 橋を除く各橋の腐食進行速度が緩やかであり、現時点の腐食量のみならず建設から100年後の長期に亘って構造安全性に影響が無い程度の腐食量に留まることが予測された。

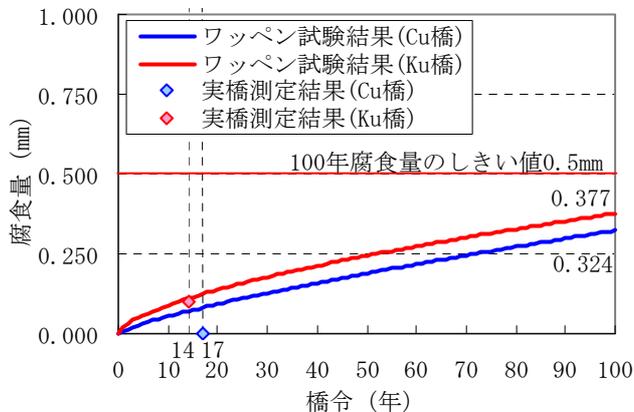
図3は、Cu 橋と Ku 橋のワッペン試験による長期腐食予測に実橋の腐食量をプロットしたものである。建設から17年を経たCu 橋は外観評点3程度のさびが生じていたが、有意な腐食量は計測されなかった。一方、建設から14年を経過したKu 橋は表1の通り外観評点2のさびで0.1mmの腐食が計測された。いずれもワッペン試験の結果から推定される腐食量と概ね一致したと見なせる範囲にある。

図3 Ku 橋の腐食予測と実橋測定結果

実橋の腐食量とワッペン式暴露試験の長期腐食予測にある程度の相関が得られた。今後の追跡調査によりその精度を検証する予定である。
