# 40 年供用後の吊橋主ケーブルの実橋送気試験

西日本高速道路エンジニアリング九州(株) 正会員○松田 哲夫 正会員 坂田 裕彦  
 西日本高速道路(株) 出雲 真仁  
 (株)神戸製鋼所 正会員 橋田 芳朗 峰地 慎一  
 (株)コベルコ科研 森西 義章 延谷 義晴

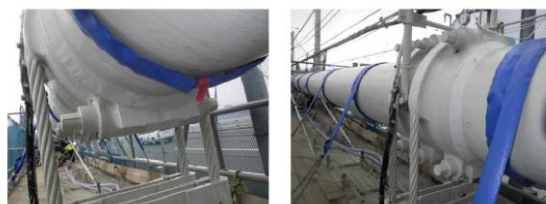
写真-2 改良工事後のケーブルバンド状態

試験区間である格点 133～格点 130' のケーブルバンドのコーキングの改良工事を行った。写真-2 に改良工事後のケーブルバンドの状態を示す。写真-1 に示す①下部の端面②合わせ部③ハンガーロープ表面を気密化した。

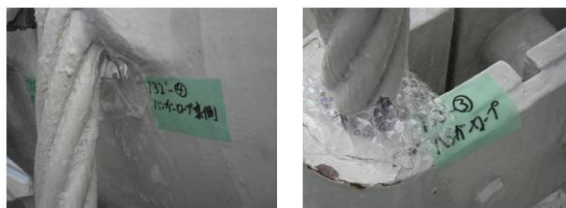
写真-3 改良工事後のケーブルバンド漏洩状況

写真-3 に改良工事後のケーブルバンドの漏洩状況を撮影した画像を示す。改良によって大部分の漏洩は抑えることができた。写真に示すように、ハンガーロープの内部の隙間を通った空気がコーキング端部とロープ表面で発泡する様子が確認された。ただし、発泡の状態からその量は極微量であると思われる。
