## 鉛直方向の弾性ゴム支承の応答に着目した標準的な RC 橋梁構造物の耐震性に関する研究

山口大学 非会員 中村祐太朗 山口大学大学院 学生会員 ○堀田 真人  
 関東学院大学 正会員 北原 武嗣 山口大学大学院 正会員 渡邊 学歩

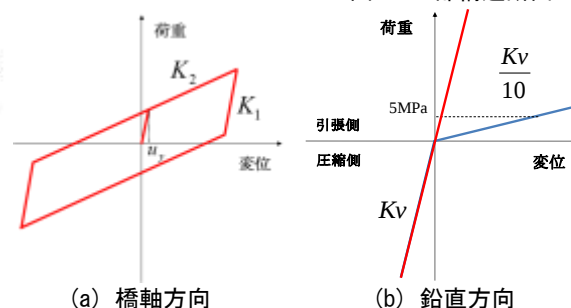
図-4 ゴム支承の復元力特性

承の鉛直方向の復元力特性を線形で表した場合の応答と、実際の挙動を模擬して引張時の剛性を圧縮時の剛性の1/10とした2直線モデルで表した場合の応答について、地震応答解析により求めていくこととする。
