橋に影響を及ぼす地震動が観測された周辺の道路橋の被害分析

独立行政法人 土木研究所 正会員 ○稲積 一訓 独立行政法人 土木研究所 正会員 星隈 順一

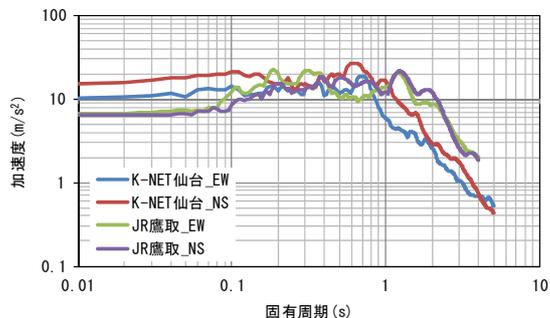
図-1 加速度応答スペクトル

東北地方太平洋沖地震では、各機関において多数の強震記録が観測されているが、坂柳らはこれらの地震動特性が構造物の非線形応答特性に及ぼす影響について様々な観点から検討を行っている¹⁾。これによれば、地震による構造物の非線形応答に伴う履歴吸収エネルギーの観点から見れば、固有周期が0.5～1.0秒の振動系においては、K-NET 仙台の強震記録は兵庫県南部地震におけるJR 鷹取駅の強震記録に匹敵する地震動であることが報告されている。図-1は、東北地方太平洋沖地震によるK-NET 仙台と兵庫県南部地震におけるJR 鷹取駅の強震記録の加速度応答スペクトルを比較したものであるが、当該の周期帯では両者の加速度応答スペクトルは同等レベルとなっている。

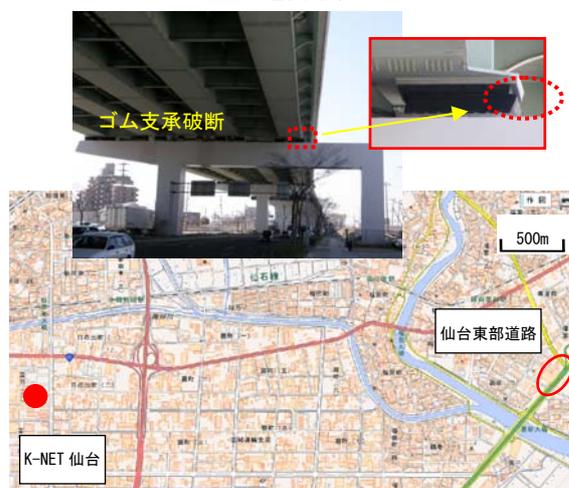
図-2 K-NET 仙台と仙台東部道路

また、レベル2地震動に対して設計されたゴム支承の破断が生じた仙台東部道路の高架橋区間²⁾は、K-NET 仙台の観測地点から約4kmの位置にあり(図-2)、K-NET 仙台の強震記録が橋に影響を及ぼす地震動であったことを裏付けるものであると考えられる。

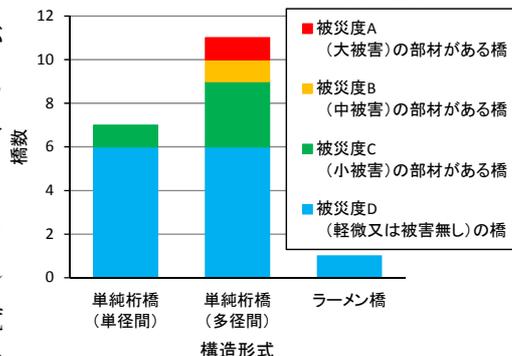
図-3 構造形式と被災度の関係 (19橋)

図-3は、橋の構造形式と被災度の関係を示したものである。これより、単径間の単純桁橋ではほぼ損傷が生じていないが、多径間の単純桁橋では大きな損傷が生じている橋もあることが分かる。ここで、被災度Aの橋(写真-1)に着目すると、この橋では、鋼製支承が破壊し、橋軸直角方向に桁が大きく移動した状態となったが、橋脚の頂部から逸脱することなく落橋には至っていない。このように、兵庫県南部地震と同等レベルの橋に影響を及ぼす地震動を受けたにも拘わらず、両端橋台の単径間単純桁橋では通行機能に影響が生じるような損傷は生じず、大きな被害は複数径間に渡って単純桁が連なるタイプの構造形式であることがわかった。

そこで、まず、橋に影響を及ぼす地震動が生じたと推定されるK-NET 仙台の観測地点周辺(6km以内)を対象に、当該地区に存していた仙台東部道路以外の道路橋19橋について、道路震災対策便覧(震災復旧編)³⁾に基づいて被災度の判定を行い、その傾向分析を行った。

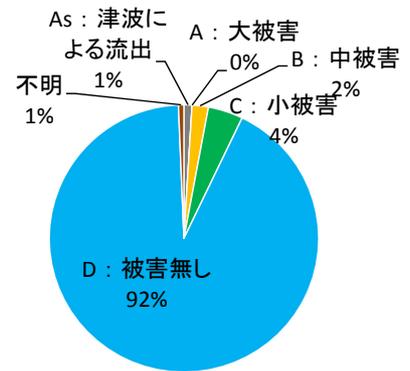
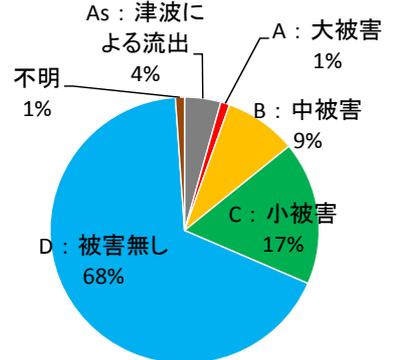
図-4 構造形式と被災度の関係 (401 橋)

次に、前述した K-NET 仙台周辺からさらにズームアウトした地域の橋 (401 橋) に範囲を広げて被災の分析を行った。このように範囲を広げると、当然のことながら、地震動の特性は K-NET 仙台の特性とは異なってくるため、前述したような地震動特性がほぼ同一条件という前提での被害分析をすることはできないが、分析対象橋数を増やすことでおおよその傾向を把握する目的で検討を行った。図-4 は、構造形式の観点から、両端橋台の単径間単純桁橋と複数径間の単純桁橋または連続桁橋に分けて、それぞれの被災度を示したものである。この分析の結果からも、両端橋台の単径間単純桁橋 (橋長 2~65m) は、複数径間の単純桁橋または連続桁橋 (橋長 7~305m) に比べて、被害が限定的であることが分かる。ここで図中には落橋している橋も示されているが、これは津波により上部構造が流出したものである。

(A) 両端橋台の単径間単純桁橋の被災度 (対象橋数 309 橋, 橋長 2~65m)

(B) 複数径間の単純桁橋または連続桁橋の被災度 (対象橋数 92 橋, 橋長 7~305m)

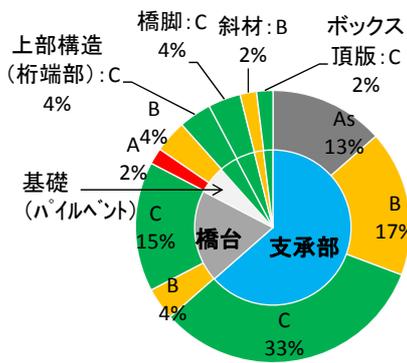
図-5 損傷部位と被災度

さらに、当該範囲の対象橋で被害があった 52 橋の損傷部位と竣工年に着目した。損傷部位とその被災度の関係を図-5 に、竣工年別の被災度を図-6 にそれぞれ示す。これらより、損傷部位としては支承部が多く、橋脚に損傷が生じた割合は少ないことがわかる。ここで、被災度 A に分類されている橋もあるが、これは昭和 55 年以前に建設された橋で、パイルベント基礎が損傷したものである。また、今回の分析からも古い年代の橋の方が被災度の高い損傷が生じている傾向が確認された。
