# 接合面の一部に変性エポキシ樹脂塗料を塗布した摩擦接合継手のすべり試験

中日本高速道路 若林 大<sup>※1</sup>  
 高速道路総合技術研究所 木次 克彦<sup>※2</sup>  
 川田工業 ○岩井 学<sup>※3</sup> 小笠原照夫<sup>※3</sup>

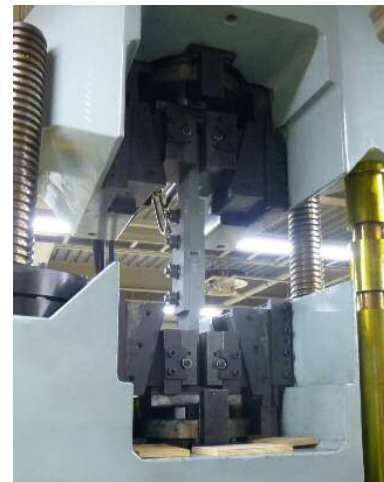
図 4 試験状況

高力ボルトはトルシア形高力ボルト (M22,S10T) を使用し、仮締め後引き続き本締めを行った。すべり試験は、締め付けの翌日に実施し、上下いずれか一方にすべりを生じた後、更に载荷を続けてもう一方にもすべりが生じるまで行った。

なお、载荷速度は  $250\text{kN}/\text{min}$  程度となるよう手動で調整した。試験状況を図 4 に示す。
