SFRC 補強した鋼床版の耐久性に対する付着切れの影響

首都高速道路技術センター 正会員 ○平山 繁幸 小西 拓洋
 首都高速道路 正会員 木ノ本 剛

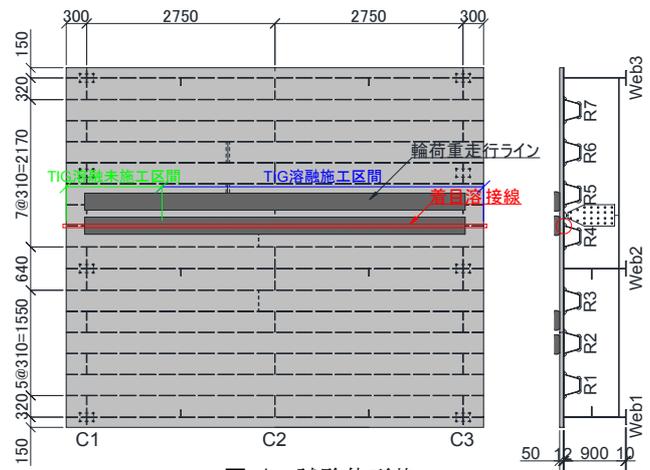
図-1 試験体形状

実験で使用した試験体を図-1 に示す。試験体は、Uリブ7本、横リブ3本、主桁3本で構成している。デッキ厚は12mm、Uリブ厚は8mmである。Uリブ支間（横リブ間隔）は2.75mである。TIG 溶融は、R4 リブを対象として、1)Uリブ内の清掃、2)活性フラックスの散布、3)TIG 溶融の順で行った。TIG 溶融前に散布する活性フラックスにより、アークが表面に広がらず溶接金属内部まで侵入することで、深い溶込みが期待できる。TIG の施工条件は、電流：230A、電圧：約10V（アークの長さにより自動調整）、速度：50mm/min である。

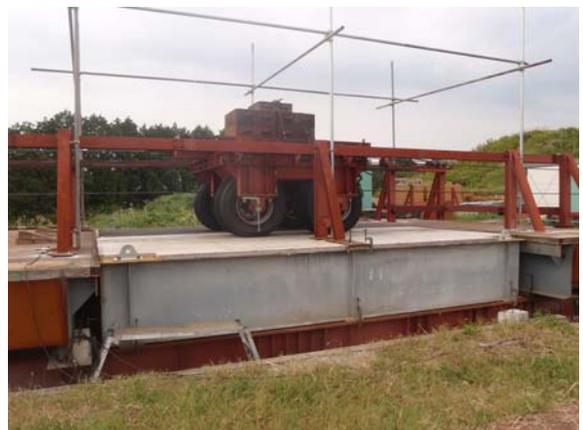
図-2 試験状況

輪荷重走行試験は、荷重台車のダブルタイヤの空気圧を調整し、輪重39kNのシングルゴムタイヤを50万往復載荷した。走行位置は着目溶接線直上である。試験状況を図-2 に示す。試験中10万往復間隔で静的載荷を実施し、デッキとUリブの溶接部のひずみを計測した。ひずみゲージは、Uリブ支間中央および横リブ交差部のデッキ下面、Uリブ外面に貼付した。ゲージ位置を図-3 に示す。試験終了後、C2-C3 間の中央および1/4 支間で SFRC の付着強度試験を実施した。付着強度試験では、密にデータを採取するために、直径90mmのコアを千鳥状に抜いた。

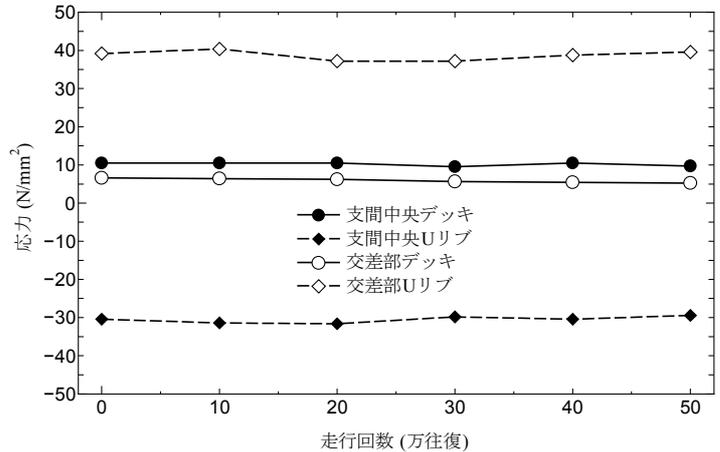
図-4 溶接部応力と走行回数との関係

輪荷重走行試験を実施する前に、TIG 溶融施工前後でトラックを用いた静的載荷試験を行った。その結果、TIG 溶融によりデッキとUリブの溶接部周辺の応力分布は変化していることを確認した。輪荷重走行試験で得られた応力値と走行回数を図-4 に示す。支間中央、横リブ交差部ともに、デッキ下面およびUリブ外面の応力はほぼ一定となっており、ビード進展き裂が発生した様子は認められなかった。

1. TIG 溶融施工後に輪荷重を 50 万往復走行させたが, 溶接部の応力はほぼ一定であった. このことから, TIG 溶融により SFRC 補強の効果は多少低下するものの, 応力低減効果は維持される, また耐久性に対する付着切れの影響は小さいと考えられる.
2. 付着強度が 1.0N/mm^2 を下回る範囲は, 輪荷重走行の有無で大きな違いはなかったことから, 輪荷重走行により付着切れの範囲が広がる可能性は低いと言える.

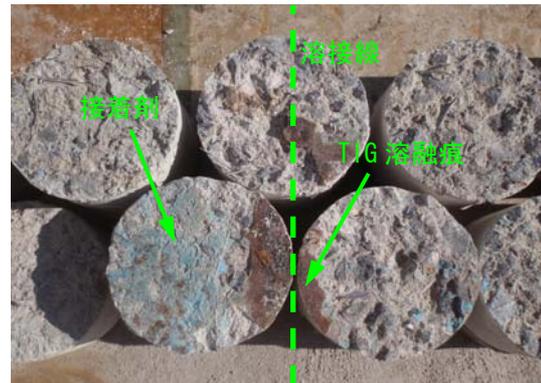
図-5 コアの破壊状況

付着強度試験で破壊したコアの状況を図-5 に示す. TIG 溶融を行った溶接線の直上のコアは, TIG の熱によりコンクリートが焼け, デッキと SFRC の界面で破壊した. 隣のコアも, 底面に青色の接着剤が付着していることから, 界面で破壊しているのが確認できる. その他のコアは, 全て SFRC (母材) 側で破壊した.

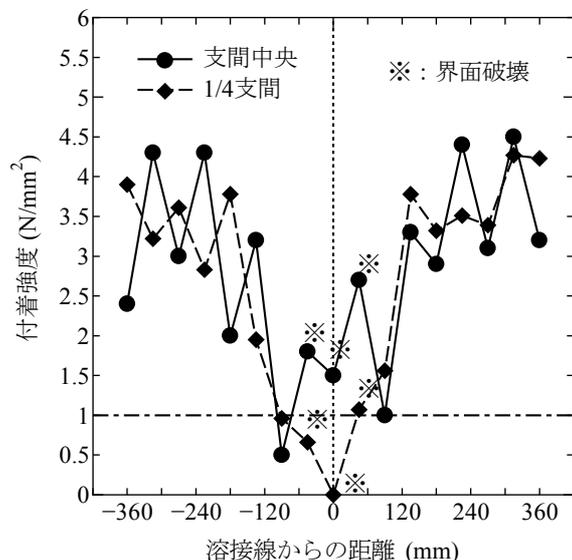
図-6 付着強度の分布

付着強度と溶接線からの距離の関係を図-6 に示す. 溶接線直上の付着強度はゼロに近い値であり, 溶接線から遠ざかるにしたがって付着強度も増加している. 首都高速道路の SFRC 補強の仕様では, コアが母材側で破壊し, かつ付着強度は 1.0N/mm^2 以上有していることが要求されている. コアの破壊形態および図-6 から線形補間することにより, 付着強度が 1.0N/mm^2 を下回る範囲を求めた. 付着強度が 1.0N/mm^2 を下回る範囲は, 溶接線から 98mm までの距離であった. 既報の付着強度試験結果から求めた輪荷重走行のない場合の範囲は 107mm までであり, 輪荷重走行により付着切れの範囲が拡大するという傾向は確認されなかった.
