## 車両を用いた経年劣化した橋梁構造物の損傷推定に関する実験的研究

### 2. 対象橋梁及び橋梁の振動モニタリングの概要

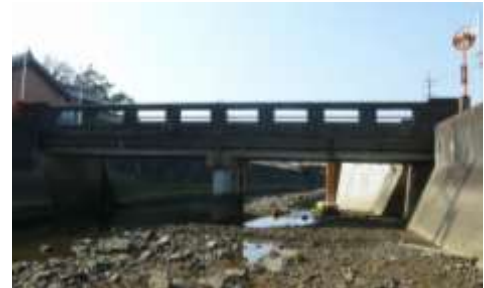
図-1 加振実験で対象とした前場橋

本研究では、車両（バス）が橋梁上を通過する際に生じる桁のたわみが変位計によって計測可能なレベルとなること、桁下空間内において変位計などの設置作業が必要となることを考慮して、小規模橋梁を対象に振動実験を実施した。本橋は、山口県の山陽小野田市内を流れる前場川（図-1）に架かっており、昭和 13 年に建設された。橋長が 16m となる橋梁で、支間 8m、幅員 4.5m となる 2 連の RC 単純 T 桁を、多柱式の RC 橋脚で支持する構造である。なお、本橋は昭和 60 年にパテと鋼板による補強工事が行われており、主桁に目立った損傷は見られなかった。本実験では車両を用いて強制加振を行い、橋桁中央における桁の鉛直変位（たわみ）を計測した。桁の鉛直変位（たわみ）は図-2 に示すように、河川内に設置した脚立の上にレーザー変位計を取り付け、各主桁の径間中央で計測した。なお、実験は橋梁通過後の走行距離が十分に確保出来ないことから、安全面を考慮して時速 30km で走行させ実験を行った。実験で使用した車両は、宇部市交通局が実際に使用している観光バスで、車両全長が約 12m、車軸間距離が 6.5m、車重量が約 15tf (150kN) の車両である。

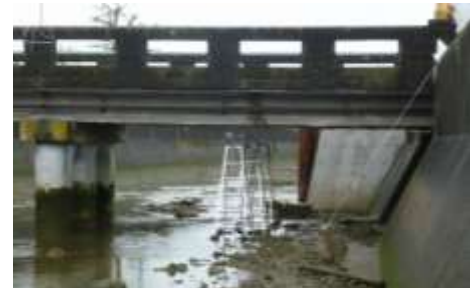
(a)側面

(b)上面

図-2 レーザー変位計の設置箇所
