## 共振現象が認められた鉄道橋りょうの固有振動数に関する考察

西日本旅客鉄道(株) 正会員 ○寺島 裕樹  
 西日本旅客鉄道(株) 正会員 近藤 政弘  
 西日本旅客鉄道(株) 正会員 坂本 寛章

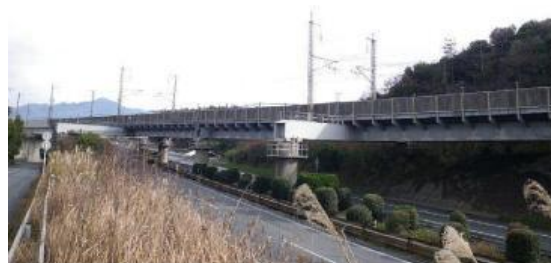
写真-1 橋りょう全景写真

共振現象が認められた橋りょうの概況を写真-1、写真-2に示す。桁長 25m、5 連からなる合成桁橋りょうであり、高速道路と交差しているため、道路をかわすための受桁や主桁から離れた位置に単柱橋脚が配置されている点が特徴である。測定された主桁支間中央でのたわみ時刻歴波形について、2～4 連目を図-1 に示す。1 連目と 5 連目については 3 連目の波形形状とほぼ同様である。どの桁も列車通過中に応答が増幅していること、また、列車通過後も桁が振動していることが分かる。たわみ量は 4 連目が最も大きく 9.3mm であり、走行安全性から定まるたわみ量の限界値<sup>3)</sup>は  $L/1500=16.7(\text{mm})$  であることから、限界値には至らないものの比較的大きな値であるといえる。また、図-1 に列車通過時と通過後に分けて、たわみ波形をフーリエスペクトル解析した結果を示す。
