## レインボーブリッジにおける主ケーブル送気乾燥システムの設置について

○首都高速道路（株） 正会員 栗林 伶二  
首都高速道路（株） 正会員 北島 基彦

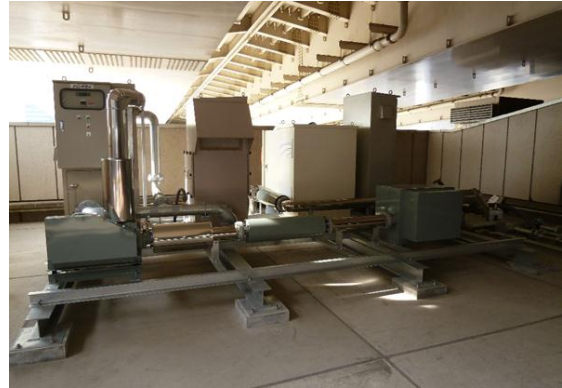
写真-1 送気システム本体

送気システムは大きく分けて、①送気システム本体(写真-1)、②送気配管(写真-2)、③カバー類(送気、排気、モニタリング、(写真-3、写真-4))の3種類に分類される。送気システム本体で乾燥空気を作り、送り出し、送気配管で作った乾燥空気を運ぶ。運ばれた乾燥空気は送気カバーから主ケーブル内部に入り、主ケーブル内部の素線間を通過する時に水分を吸収し、湿った空気が排気カバーから出てくる。図-1に送気システムの配置図を示す。レインボーブリッジの橋長は800mと長いため、送気システム1台では乾燥に多くの時間を要するため、主ケーブルの中心を境に半分に分割し、台場側と芝浦側の2系統で稼働することとした。送気システム本体は維持管理性を考慮してアンカレイジ屋上に設置した。また、送気カバーを側径間に1カ所、中央径間に2カ所設置、排気カバーを中央径間に2カ所設置して各カバー間隔が80m程度になるようにした。なお、主塔とアンカレイジ部ではサドル室で空気が排出されるため排気カバーは無くし、代わりに観測用のモニタリングカバーを設置した。送気配管は新たに設置したガイドロープワイヤに取り付けた。

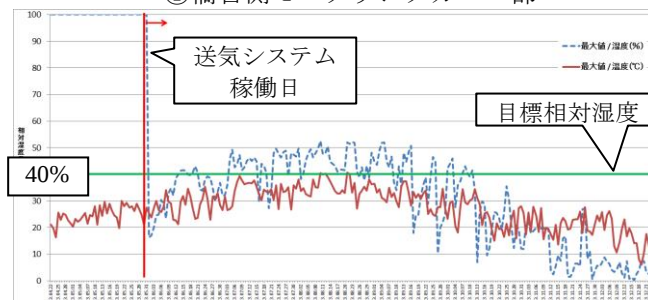
③送気カバー部

③のデータは、送気カバー部のデータである。送気システム稼働前、ほぼ100%だった相対湿度が、送気システム稼働直後に40%以下まで下がり、その後はほぼ40%を維持している。

③が稼働直後に乾燥し、①、⑤においては、稼働直後から一定期間相対湿度がほぼ100%になっていることから、乾燥空気が排気場所となるアンカレイジと主塔サドル室に向かって高湿度の空気を押し出していることがわかる。送気システム設計時に計算した乾燥日数は①及び⑥部分で80日～160日程度であった。計測結果では③を除いて①～⑤で110日～140日程度で相対湿度40%程度になっていることから、ほぼ計画通り乾燥しており、送気システムが十分な乾燥効果を持っていることが確認できる。
