# 供用開始から 53 年経過したプレテン T 桁橋の実橋載荷試験

正会員○ 国土交通省 福知山河川国道事務所 松本 俊輔

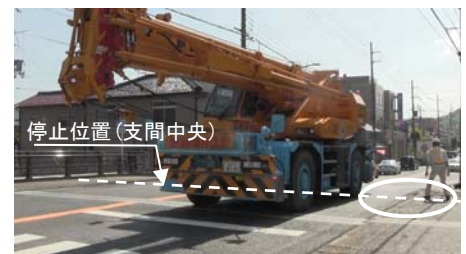
写真-1 静的載荷試験状況

**2. 載荷試験概要及び計測方法** 既設橋梁の実応力度計測は、供用中の道路橋であっても通過交通に全く影響を与えることなく計測できる応力頻度測定と、一般交通を一時的に止めて計測する実載荷応力測定がある。前者は、通常の使用状態において発生する応力の繰返しをそのピーク値や振れ幅の分布として捉えようとするものである。これにより、現供用荷重下において、主桁に発生している応力度が部材の許容応力度に対して余裕があるか否かを判断することができる。一方、応力頻度測定では発生応力が計測されるのみであり、それに対応する車両重量は不明である。そこで、本調査では実載荷応力測定も合わせて実施する。この調査では、25t 吊ラフタークレーンを載荷し、発生応力の状態を把握することにより、設計計算による応力度と実応力度を対比することができる。なお、実載荷応力測定は、静的及び動的載荷試験を実施する。写真-1 に静的載荷試験状況を示す。なお、載荷試験は文献 1) に準じて実施する。

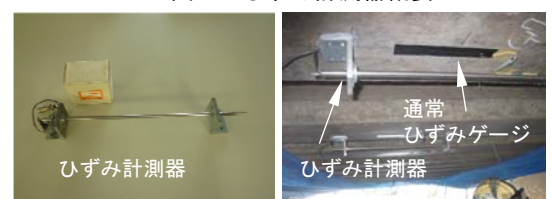
写真-2 計測器の設置状況

を行う。図-3 にひずみ計測器の概要を、写真-2 に設置状況を示す。
