## 特殊金属被膜生成技術のボルト継手部塗装への適用

(株) 横河ブリッジ 正会員 ○井口 進  
 (株) 横河ブリッジホールディングス 正会員 清川 昇悟  
 東京ファブリック工業(株) 木村 雅昭  
 琉球大学 正会員 下里 哲弘

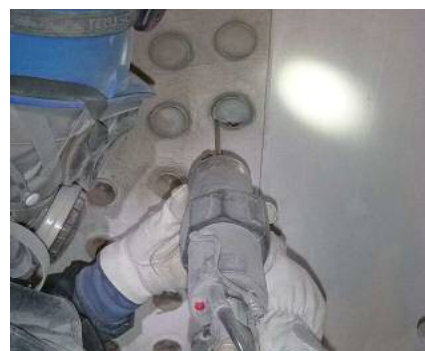
写真-1 実構造物での試験施工(試験施工 B)

SZ 工法の実構造物への適用性を確認するために、実構造物の高力ボルト継手部を対象とした試験施工 (A および B) を行った (写真-1)。

試験施工 B は、新設・既設構造物を対象とした場合の施工能率を調査することを目的に、横桁や横構ガセット部の継手部を対象に実施した。その結果、新設 (錆・塗装なし)・既設想定箇所とも、トルシア型高力ボルトナット部で約 4 分/箇所、頭部で約 2 分/箇所の施工能率となった。

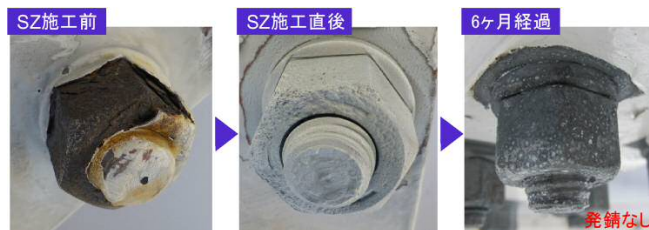
図-5 SZ 施工部の高力ボルトの経時変化

試験施工 A では、腐食した高力ボルトを対象に SZ を施工した<sup>2)</sup>。SZ 施工後、高力ボルト表面は、アルミナの素地調整効果により錆が除去され、孔食による凹凸が露出した上に亜鉛被膜が形成しているのが分かる (図-5)。この施工箇所は、塗装を施さず 6 ヶ月間暴露した (期間中の最大飛来塩分量: 0.98mdd) が、錆が再発することはなかった。しかし、ウェブに近いフランジのボルト等、狭隘で SZ の施工が困難な部位で、部分的に錆が再発した (図-6)。

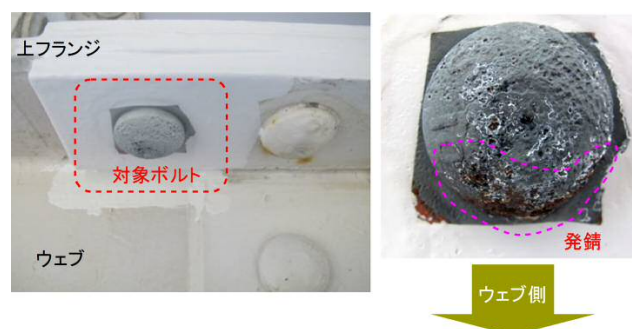
図-6 SZ 施工困難部における発錆(ウェブ近傍)
