## 耐候性鋼橋梁のさび片のクロム溶出試験

| 松江工業高等専門学校専攻科 | 学生会員 | ○長谷川弘興 |

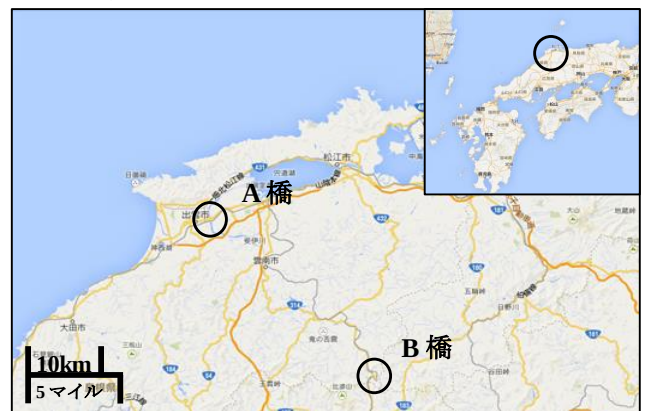
図1 調査橋梁

本研究では、2つの裸仕様の耐候性鋼橋梁を調査対象とした(図1)。一つは、島根県出雲市の平野部の市街地にある4主桁の高架橋(A橋)で、もう一つは、奥出雲町の山間部に架かる4主桁の橋である(B橋)。この二つの橋梁はいずれも、橋軸方向がほぼ東西である。なお、B橋は北側に谷があり、南側に山がある。さび片の回収は、A橋では、橋脚上とそこから西に1mおよび10m離れた場所で、B橋ではすべての桁における橋脚上の周辺で行った。

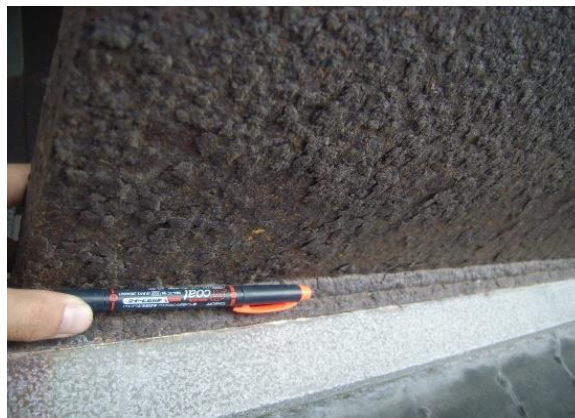
A橋については、さび厚が130~660 $\mu$ mで、特に橋脚上から西に1m離れた北側桁および橋脚周辺の桁(写真1)においては450~660 $\mu$ mと、他の部位よりも高い値を示した。北から2番目の桁は腐食が穏やかで、さびも薄い。イオン透過抵抗値は1k $\Omega$ を下回った。さびを回収した部位においては異常を示すさび(I-1)は確認されなかった。また、測定した部位の半数で要観察状態を示すさび(I-2)が形成されていることが分かった。B橋については、さび厚が140~1300 $\mu$ mで、特に一番谷側の桁の下フランジ下面(写真2)においては950~1270 $\mu$ mと、他の部位よりも比較的高い値を示した。イオン透過抵抗値は200~990 $\Omega$ で、1k $\Omega$ を下回った。一番谷側の桁の下フランジ下面において異常を示すさび(I-1)が形成されていることに加え、数箇所所要観察状態を示すさび(I-2)が形成されていることも確認できた。

写真1 A橋 橋脚周辺の南側桁の下フランジ下面

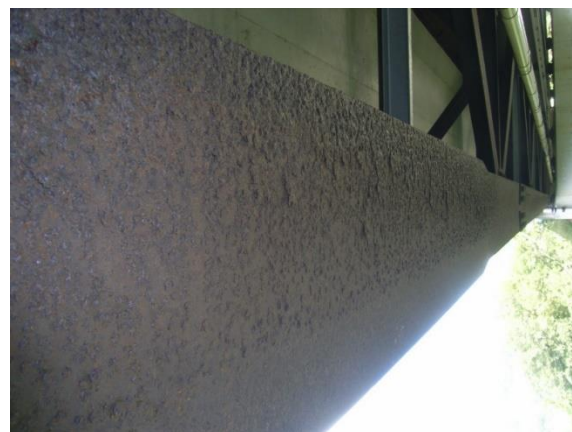
写真2 B橋 一番谷側の桁の下フランジ下面

A橋については、クロムの溶出量がさび厚によらなかったことから、腐食の程度がクロムの溶出量に、直接的には影響していないと考えられる．B橋については、さび厚が800 $\mu$ mを超えるような腐食が著しい一番谷側の桁の下フランジ下面で、クロムが他の部位よりも多く溶出した．異常を示すさび(I-1)に分類されるこれらの部位からは、総クロムが数100ppb溶出した．その他の、さび厚が800 $\mu$ m以下の部位では、総クロムの溶出量は10ppbに満たなかった．クロムの溶出量とさび厚にはある程度の正の相関関係がみられることから、腐食の進行度合いがクロムの溶出量に影響している可能性がある．特に、異常を示すさびからは、クロムがより溶出しやすい可能性があると考えられる．

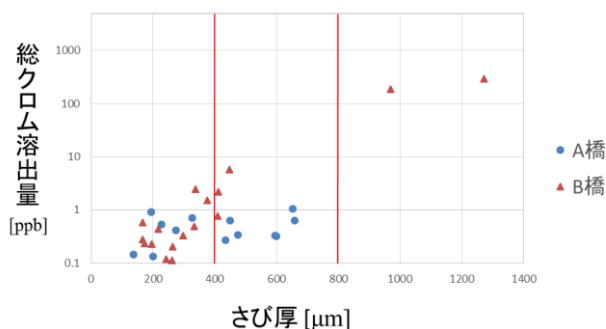
A橋のさび片からの総クロム溶出量は、1ppbを下回った。また、クロム溶出量とさび厚の間には明瞭な相関関係

はみられなかった(図2)．B橋については、一番谷側の桁の下フランジ下面においては、溶出量が総クロムで200～300ppb、六価クロムで100～200ppbと他より高い値を示し、その他の部位では0～5ppbといずれも低い値を示した．クロムの溶出量とさび厚には、ある程度の正の相関関係がみられる(図2)．

図2 総クロム溶出量とさび厚の関係

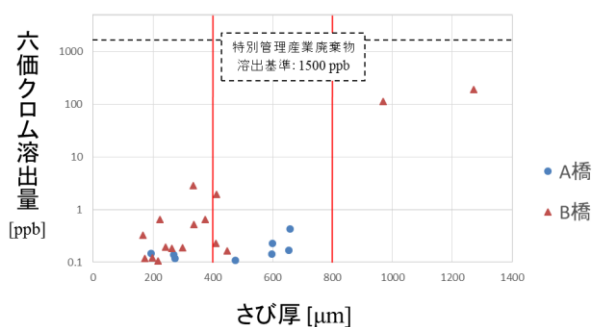
特別管理産業廃棄物の判定<sup>1)</sup>における六価クロムの溶出基準値は1.5mg/l ( $1.5 \times 10^3$  ppb)である．A橋とB橋の大部分のさび片からの六価クロム溶出量は数ppb以下であり、特別管理産業廃棄物の溶出基準値を大きく下回った(図3)．六価クロム溶出量の高かったB橋の一番谷側の桁の下フランジ下面でもその溶出量は100～200ppbであり、溶出基準値の一割程度となった．

図3 六価クロム溶出量とさび厚の関係

産業廃棄物に含まれる金属等の検定方法に示された重金属の溶出試験方法を参考に、2つの裸仕様の耐候性鋼橋梁のさび片からの総クロム、六価クロムの溶出量を測定した．さび厚が800 $\mu$ mを超えるような腐食の著しい部位においてのみ、溶出量が数100ppb溶出した．今回の調査では、A橋とB橋共に、六価クロムの溶出量は特別管理産業廃棄物の判定基準値を下回った．
