さび安定化補助処理された耐候性鋼橋梁の詳細調査手法と補修仕様選定に関する調査研究 (その1) 耐候性鋼橋梁の詳細調査と補修仕様選定の考え方

島根県益田市の架橋後約 28 年経過したさび安定化補助処理が施された耐候性鋼橋梁は, 事前の外観目視調査や環境調査より, 補修工事が必要と判断され, 2014 年 1 月に詳細調査及び補修設計が行われた. 本稿では, その事例報告をその 1 で, さび安定化補助処理を施した耐候性鋼橋梁の詳細調査の方法と補修仕様を選定する際の考え方について, その 2 で詳細調査の結果を示し, 補修計画について報告する. 最後に, その 3 で対象橋梁より採取したコアのさび層断面の状態と耐候性鋼材のさび層の元素分布の調査結果を報告する.

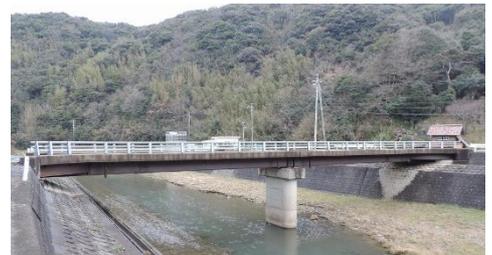
写真 1 対象橋梁の上流側

対象橋梁の位置と概況を図 1 と写真 1 に示す. 対象橋梁は, 益田市の沖田川に 1985 年 3 月に架橋された 2 径間のさび安定化補助処理を施した耐候性鋼材を用いた単純鉄桁である. 離岸距離は, 日本海から 800m で, 詳細調査を実施する前に, ドライガーゼ法による 1 年間の飛来塩分調査とワッペン式曝露試験が実施⁴⁾され, 年平均飛来塩分量が桁下で 0.84 mdd, 桁内で 0.60 mdd であった. また, ワッペン試験片による 1 年間の腐食減耗量は, Web 内側で 0.06mm を超え, Web 外側で 0.02mm 以下, 下 Flg. 上面が 0.034mm, 下フランジ下面が 0.02mm~0.027mm であった. 以上の結果より, 腐食環境として厳しい環境であるが, すべての部位

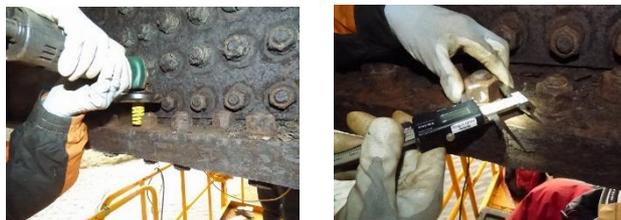
写真 2 添接部の高力ボルト調査状況

詳細調査では、補修では損傷個所の補修だけでなく、損傷の原因を明らかにし、その原因も除去することが重要であるので、この点を考慮しながら調査を進めた。詳細調査では、さび安定化補助処理材 (P+T 処理材) の塗膜の劣化・さび状態の腐食診断はイオン透過抵抗法⁵⁾を用い、腐食部位を腐食マッピングとして描くことにより腐食状況を明確化し、補修箇所の選定を行った。補修塗装では、塗装の耐久性に考慮し素地調整程度を1種とし、さびをできるだけ除去することが望ましい。しかしながら、耐候性鋼材のうろこ状さびや層状さびは硬く、さびが鋼材に食い込んでいるためブラストのみで目標とする素地調整程度1種にすることは困難、もしくは処理費用がかさむ恐れがあるので、ハンマーや動力工具で前処理をすることが望ましい。この前処理の仕様を選定する手段としてさび硬さの測定を試みた。添接部の腐食が著しかったので、高力ボルトの残存軸力を推定⁶⁾するために、ボルト頭・ナットの寸法測定を実施した。
