## 2013 年台風 18 号による由良川の出水状況

元舞鶴高専（現（株）東京建設コンサルタント） 正会員 ○川合 茂

京都大学名誉教授 名誉会員 芦田 和男

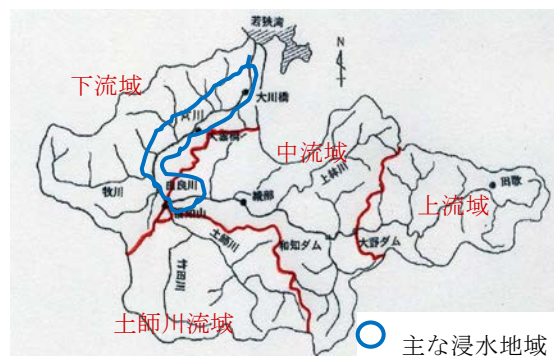
図 1 由良川流域概要と浸水地域

2. 被害状況：主要な浸水地域を図 1 の流域図に閉曲線で示す。下流部の舞鶴市から綾部市に至る、河口付近から 44～45km の広い範囲で浸水被害が生じている。いずれの地域も堤防等の整備途上地区で、堤防未整備区間から洪水流が浸入した。写真 1 に舞鶴市志高地区の浸水状況を示す。左岸側に整備中の堤防が見え、それがとぎれとぎれになっている状況が知られる。また、堤防完成地区で内水被害の発生したところもあった。一方、綾部市私市（右岸）では、小堤（旧堤防で未整備区間）のところで越水し、約 100m にわたって破堤した。

流域を 4 分割した各流域（図 1）における流域平均の総雨量と最大時間雨量をみると、2004 年の総雨量は上流域から下流域まで全域で 300mm 程度であるが、今回は上流域で 320mm と 2004 年に比べて大きく、土師川流域および下流域で 230～260mm とかなり小さい。最大時間雨量の 2004 年値は上・中流域で 24～27mm、土師川・下流域域で 31～35mm と下流に向かうにしたがって大きな値であった。今回はこれとは逆

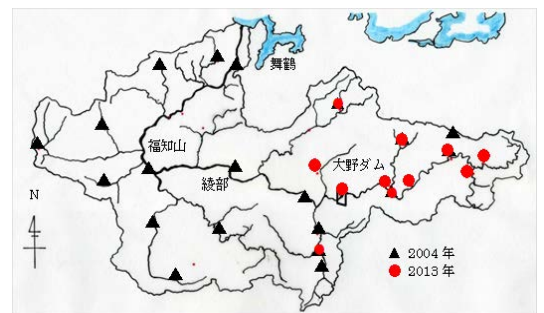
図 6 山腹崩壊発生目安の条件を  
満たす雨量観測所

6. 微細土砂の流出について：今回は、2004 年に比べて山腹崩壊がほとんど見られず、浸水域の微細土砂の堆積量が少なかったようである。図 6 に山腹崩壊発生の目安とされる雨量（最大時間 30mm 以上、最大 3 時間 70mm 以上、最大 24 時間 170mm 以上<sup>2)</sup>）を満足する観測所を示す。▲が 2004 年、●が今回である。2004 年は流域全体にわたって条件を満たしているが、今回は上流域のみに限られ、微細土砂の流出の少なかったことが説明される。
