## 集中豪雨による保育所の被災と早期再開に向けた取り組み

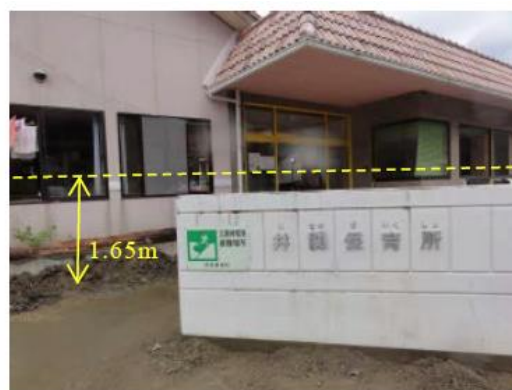
井関保育所（図 1、平屋建）は 1.65m まで浸水し、壊滅的な被害を受けた。翌日より被災しなかった町立認定こども園で希望者を対象に保育を再開した。園児の安否確認、子どもの健康の維持、応急的なこころのケアのため、直後に家庭訪問を行っている。同所が乳児保育を行っているため、乳児の環境に適した迅速な保育再開の必要性があったことと山間部の小規模保育所であったことで、発達段階に応じた環境が整っている認定こども園での合同保育を実施することになった。保護者の希望もあり、ボランティアの支援を得て園舎の応急的な清掃を行い、半年後の 2012 年 3 月には園舎を利用して卒園式を実施している。その後、園舎は改築され、2013 年 3 月より、通常保育が再開されている。

図 1 井関保育所（那智勝浦町）の浸水状況

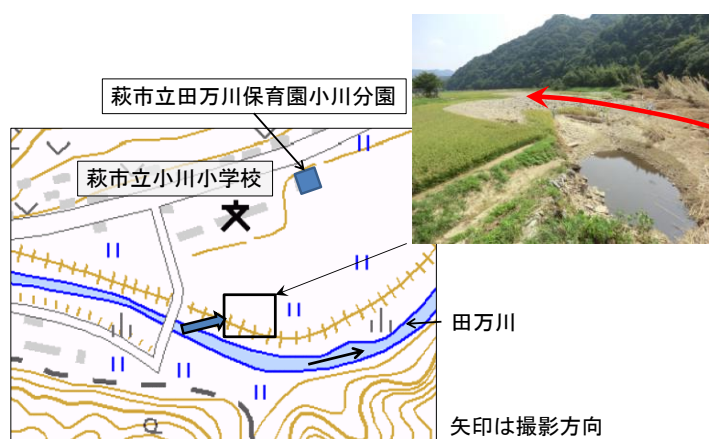
図 2 小川分園付近の田万川氾濫状況

を行ったが、山口県内の周辺道路が寸断されたため、島根県益田市を迂回して約 3 時間かけて登園した。被害確認の他、携帯電話を用いた各家庭へ安否確認が行われた。30 日は子育て支援課と連携し、避難所である須佐中学校の一室で応急保育（希望者、給食なし）を再開している。さらに 8 月 6 日からは被害のなかった田万川保育園の園舎の一部を借りて保育（給食あり）を始めている。一方、田万川保育園小川分園は氾濫した田万川沿いに立地し、1m 程度床上浸水した（図 2）。園児数が少なく、普段より田万川保育園（本園）との交流があったことから、本園にて 8 月 6 日より合同保育が実施されている。調査時点（12 月 17 日現在）では、2014 年度からの再開に向けて、分園舎の修復工事が行われていたが、分園長は保育再開にあたって、避難判断をどのようにしたら良いか不安に感じていた。分園の近くで水位は観測されていないため、避難判断の参考にできる適切な水位情報が入手できないのが問題となっている。

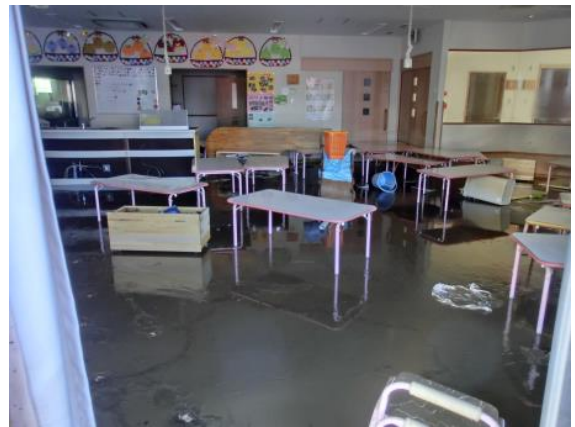
わかば保育園には図 3 に示す工事中の堤防の未完成部分の流入や横を流れる用水路からの溢水等により、床上 1.2m まで泥水が押し寄せ、厚く泥が堆積するような被害があった（写真 1）。全面的な修復工事が必要で、この園での早期再開はできないため、17 日に急遽、福知山市と協議して、休園中の幼稚園を借用することとなり、19 日に自由登園の形ではあるが、保育を再開させることができた。休園中の幼稚園を利用するため、厨房が使えなかったが、取引先の給食センターの協力でアレルギー食にも対応した給食を提供している。保育園の修復工事が終わった 2014 年 1 月から、ようやく元の園で再開を果たした。

写真 1 浸水直後のわかば保育園
