ラジコンヘリを用いた出水時における表面流況解析

神戸大学大学院 学生員 魚谷 拓矢・谷口 麻衣・○米谷 駿一
法政大学 デザイン工学部 フェロー会員 道奥 康治
明石工業高等専門学校 正会員 神田 佳一

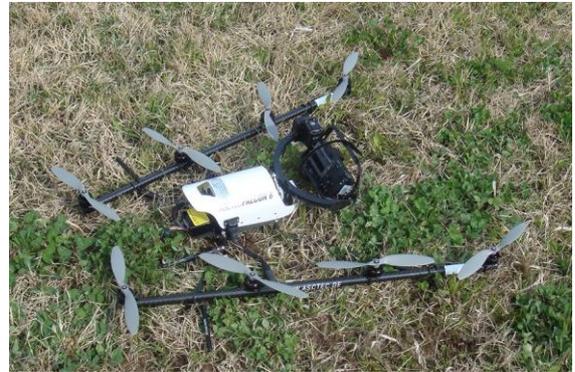
写真-1 ラジコンヘリ (Falcon-PARS)

本研究で用いたラジコンヘリ (Falcon-PARS) は、高性能の姿勢制御機能 (ホバリング機能) と GPS を内蔵した自動操縦空撮用機材である (写真-1)。Falcon では姿勢制御と位置認識が自動化され、事前に指定した飛行コースを自動航行して地上事物を空撮する。風速が 10m/sec 程度以下であれば自動的に姿勢・コース復帰が制御され、機体が傾斜した上体からでも、カメラを直下視の角度に保つ自動制御機能を有している。バッテリー1 個あたりの航行可能時間は約 15 分である。

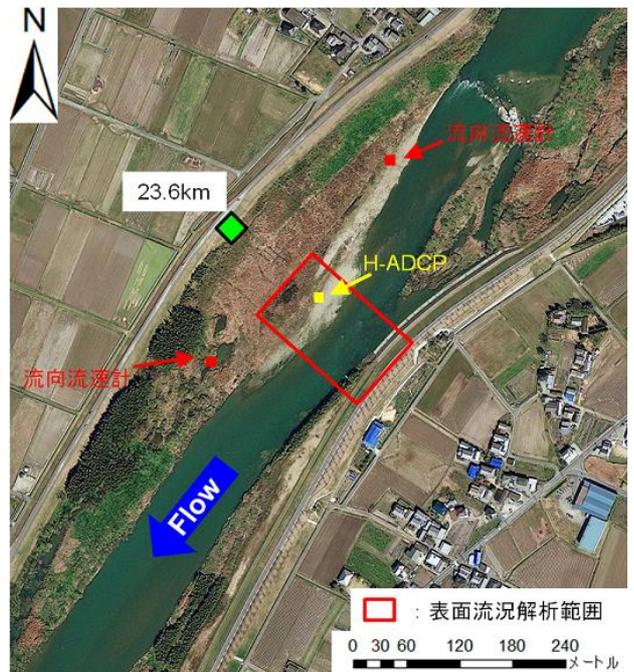
図-1 撮影地点 (加古川)

本研究では、2013 年 9 月 2 日および 16 日の 2 回の出水イベントを高度 150m から動画空撮した。計測地点は、兵庫県の南部を流れる一級河川 加古川の河口距離 23.6km (左岸側) の区間である。同地点には、図-1 のように H-ADCP が設置され流速の断面分布が計測されている。写真-2 に示すように LSPIV 解析に要する標定点を两岸各 3ヶ所、計 6ヶ所に設定し、その緯経距座標を GPS により計測した。

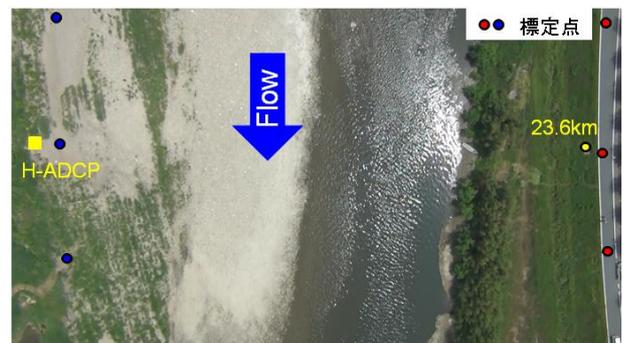
写真-2 撮影範囲および標定點

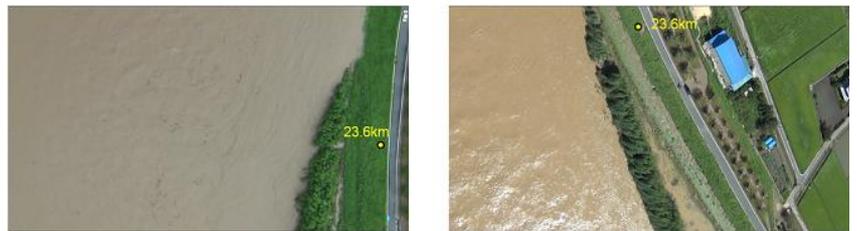
(a) 2013年9月2日 (b) 2013年9月16日

写真-3 撮影範囲

いて LSPIV 解析を行い, 得られた流速をアンサンブル平均することによって風による画像変動の影響を補正した. また, 写真-3 (b)に示す9月16日の撮影動画を確認すると, 写真-3 (a)に示す9月2日と同じ飛行計画でありながら, 台風第18号の通過直後の強風の影響を受けて十分な航行制御ができず, 撮影位置と角度が確保されていないことがわかる.

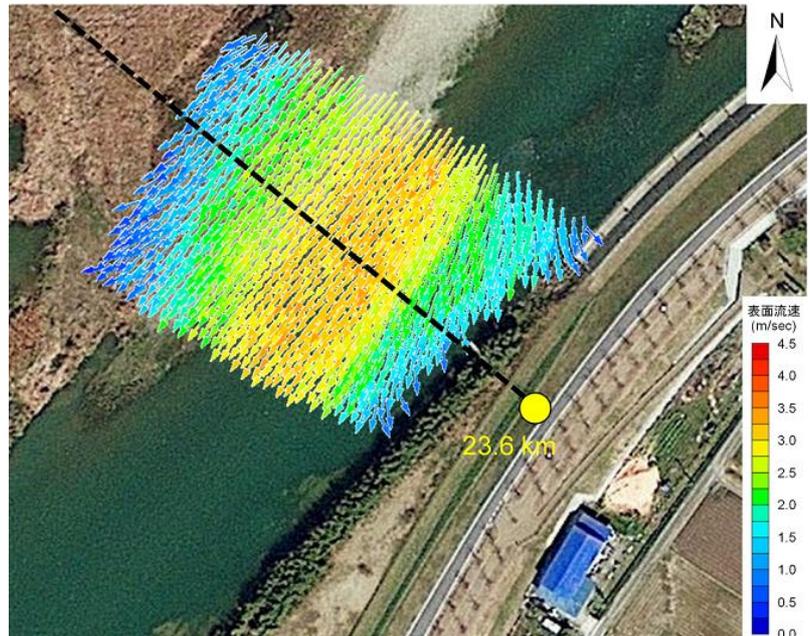
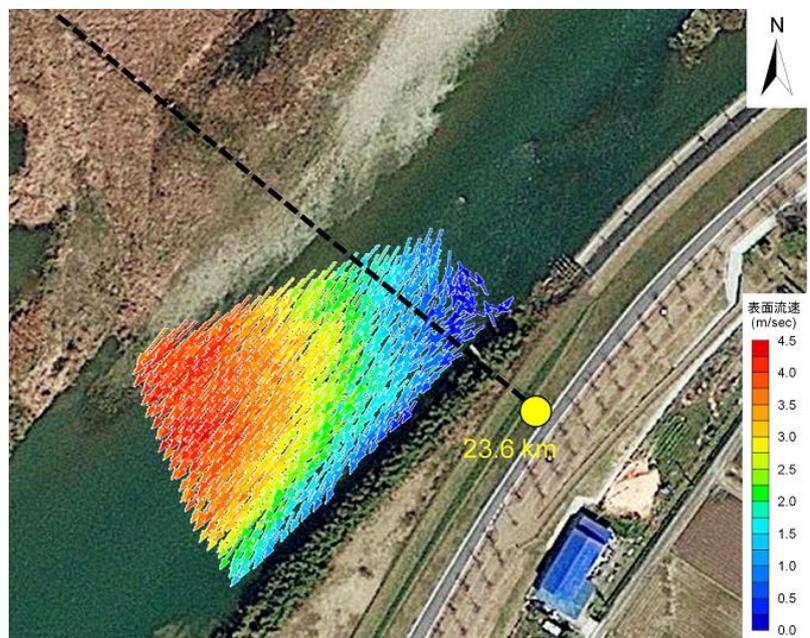
(a) 2013年9月2日

(b) 2013年9月16日

図-2 表面流況解析結果

図-2に表面流速の解析結果を示す. 図-2より, それぞれの地点において流下方向の水流を適切に捉えており, 表面流速が正確に評価されていると判断される. また, 水深の大きな低水路中央で最も大きな流速が検出され, 砂州や高水敷付近などの河床高が高い浅水域では流速が小さいことが分かる. 9月16日の出水では, 9月2日の出水に比べて流量が大きく, それに応じて大きな流速が検出されている.
