# 急流河川花月川における平成24年7月洪水による河床変動に関する研究

中央大学大学院 学生会員 ○宮崎 達文  
 国土交通省九州地方整備局筑後川河川事務所 島元 尚徳  
 中央大学研究開発機構 フェロー 福岡 捷二

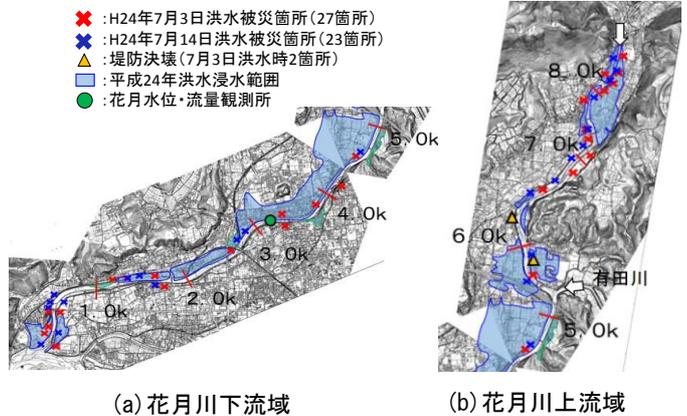
図-1 平成24年7月洪水における花月川直轄区間被災状況

筑後川の支川花月川では、平成24年7月3日、7月14日と花月水位観測所で計画高水流量を大きく超える洪水が立て続けに発生し、各所で大きな災害をもたらした。図-1は平成24年7月洪水における被災箇所を示す。大流量の流下により多くの被害が生じ、7月3日洪水時は2箇所です堤防決壊が生じた。写真-1は4.7k右岸側での越水状況を示す。4.7k付近では橋梁による水位の堰上げや、パラペットから越流が起き、図-1の青で囲まれた範囲まで浸水被害が生じた。

3. 平成 24 年 7 月洪水における破堤地点の流況

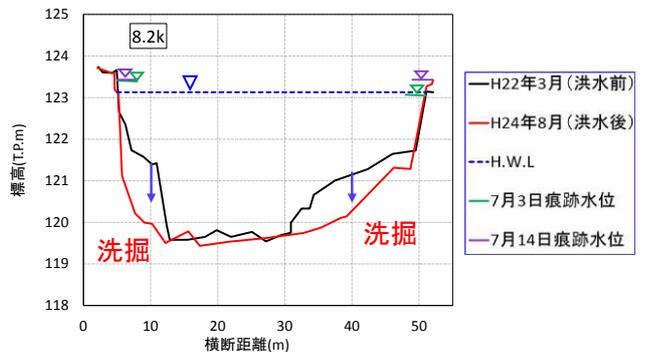
図-2 横断面形状 (8.2k)

図-2、写真-2は河床洗掘の大きかった8.2k地点における洪水前後の横断面形状の比較と河道状況の写真を示す。写真より、左右岸で河床洗掘が起き、大礫が河床表層に露出している。図-3は洪水前後での河床材料粒径加積曲線を示しており、洪水後では河床材料が大きく粗粒化していることが分かる。図-4は平成24年7月洪水における無次元流量と無次元河幅・水深の関係を示す。流量・水位のデータは、平成24年7月3日洪水時の花月水位観測所での観測水位・流量ハイドログラフを用いプロットした。代表粒径 $d_r$ は洪水前の平成22年2月の観測データを用い、勾配

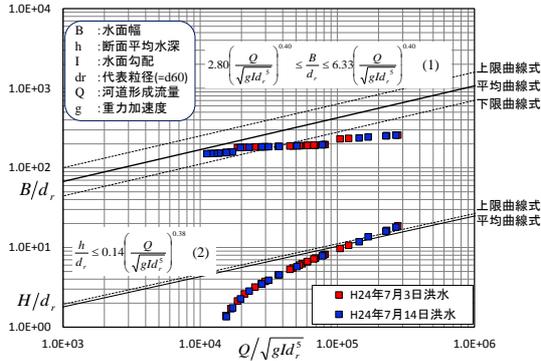
図-4 平成 24 年 7 月洪水における花月水位・流量観測所の無次元流量と無次元河幅の関係

I は痕跡水位から求めている。福岡らは、急流な沖積地河川の無次元流量と無次元河幅・水深の関係は式(1), (2)に示す下限曲線式の付近にプロットされることを多くの急流河川のデータから明らかにしているが、平成 24 年 7 月洪水では流量に対して無次元河幅が下限曲線式より十分下回っている。花月川では狭い河幅のところで大流量が流下したため、砂州や河岸が大きく洗掘・浸食され、石や礫が現れたことが分かる。これらのことから花月川の河幅は今回発生した大流量に対して如何に狭く、甚大な氾濫災害が発生する河道の条件であったことが分かる。

花月川平成 24 年 7 月洪水の無次元河幅は、福岡の河幅式の下限曲線式を大きく下回り、花月川の河幅は今回発生した大洪水に対して、非常に狭いことを示した。非定常準三次元洪水流・河床変動解析により、堤防決壊箇所では最大流速 7m/s の高流速が生じ、大きな河床洗掘が生じていたと推定された。

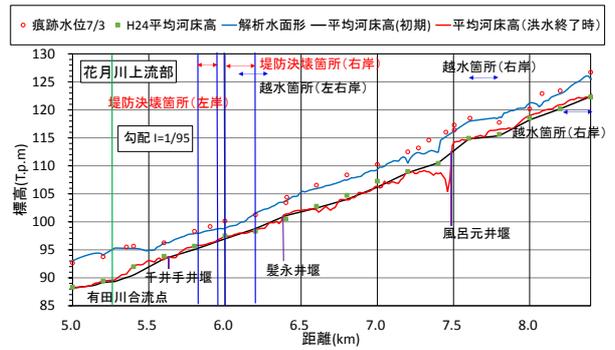
図-5 実測値と解析値の水位と平均河床高(上流部)

平成 24 年 7 月洪水における破堤地点 6.0k, 5.8k の洪水流況を推定するために非定常準三次元洪水流・河床変動解析を行った。計算対象区間は図-1 に示す直轄区間(0.0~8.6k)である。花月川上流端境界条件と有田川流入流量は有田川合流後の花月水位・流量観測所の実測流量ハイドログラフの波形から推算した流量ハイドログラフを与えた。下流端境界条件は痕跡水位をピーク水位とし、花月水位・流量観測所で実測水位ハイドログラフの波形から推算した水位ハイドログラフを与えた。粗度係数は、痕跡水位を再現するように決定した。図-5 は花月川上流部の解析水位と痕跡水位の比較を示す。解析水位は概ね痕跡水位を再現している。図-6 は平均河床高の変動高を示している。解析結果は 6.0k より下流の堆積傾向を説明するなど、概ね実測で見られる堆積・洗掘傾向を説明している。図-7 は花月川上流部での解析流速ベクトルと河床変動コンター図を示し、図-8 は堤防決壊が生じた 6.0k 右岸における河床変動ならびに流速分布の解析結果を示す。6.0~6.4k では外岸側で高流速が発生し、6.0k 右岸では最大流速 6.9m/s と大変大きい流速が発生し、1.5m 程度の洗掘が生じたと推定される。
