狭小地向け機械式攪拌工法による格子状地盤改良の原位置施工実験

株式会社竹中土木  
株式会社竹中工務店  
株式会社エステック  
株式会社ワイビーエム

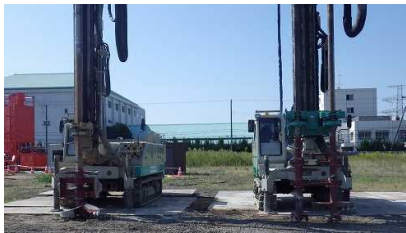
写真-1 スマートコラム工法

単軸機の開発後、更なる効率化を目指し単軸機を改良した二軸機を開発した。二軸機は、軸間距離を調節して、φ800～1,000mm まで対応可能である。また、二軸機の掘削能力は単軸機より大きいので有利となる。これらの機械は、狭小地とされる市街地の道路部などに適用可能と考えられる(写真-1)。
