## 集水井を利用した地すべり対策工事の技術移転とその成果について —ホンジュラス共和国首都圏地すべり対策工事例—

安藤ハザマ テグシガルパ防災作業所 石坂 隆, 鈴木 吉春  
土木事業本部土木設計部 正会員 ○宇津木慎司

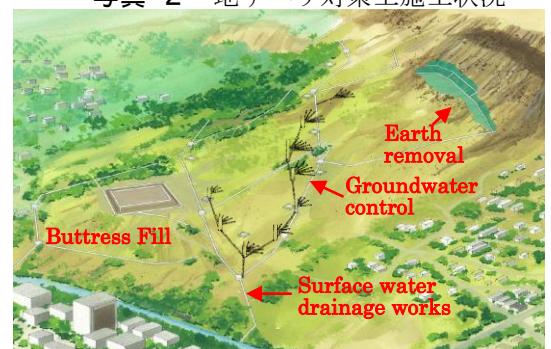
図-1 地すべり対策工概要

1998年10月末に中米を襲ったハリケーンミッチは、ホンジュラス共和国内で死者約6,500名という甚大な被害をもたらした。その時、首都テグシガルパにおいて地すべりが発生するとともに、すべり土塊が下部の河川を堰止め上流部が水没することにより、被害が広がった(写真-1)。本工事は、テグシガルパ市内の2ヶ所における地すべり対策工が、日本政府の無償資金協力により計画されたものである(写真-2、図-1)。

本工事においては、図-1および写真-2に示す地すべり抑制工が計画された。以下に、本工事の主要な工種の概要について述べる。

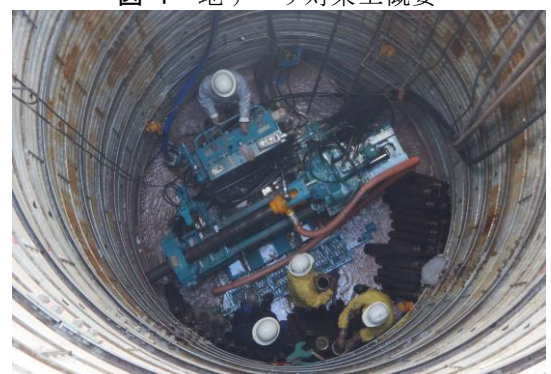
写真-3 集水井内ボーリング施工状況

一つの集水井に対して、50mの集水ボーリングが各段10本、主に2段設定されるとともに、集水井同士を50~80mの排水ボーリングでつなぐことにより外部へ排水し、地すべりにおける地下水位低下を図った。施工には、コア採取可能な日本製のワイヤーラインシステムのロータリーパーカッションドリルを使用した(写真-3)。

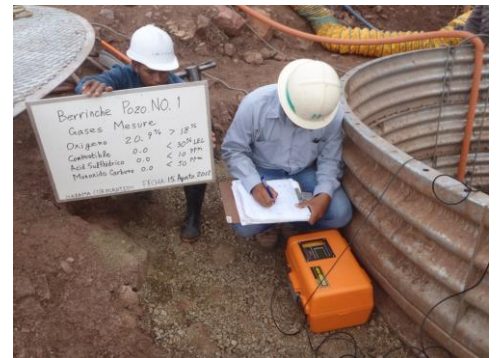
写真-4 酸素濃度測定状況

現場内の安全管理については、国内の現場と同様に、社内の安全衛生管理実施基準に準じて実施した。また、設備面においては、日本国内での管理事例を参照し、①集水井内への送風管設置、②作業前における酸素濃度測定実施(写真-4)、③転落防止装置付きの昇降設備設置(写真-5)、④照明設備設置、⑤携帯無線機を用いた資材運搬などを実施した。

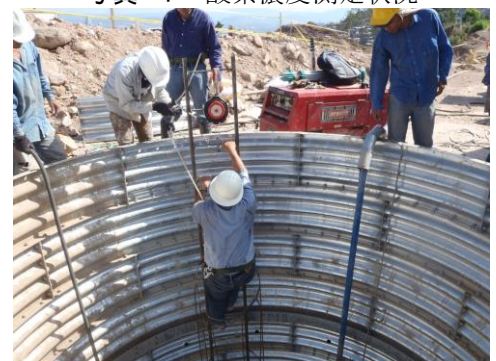
写真-5 落下防止装置付き昇降階段
